# **PROGRAMA DE GESTÃO DO PATRIMÔNIO ARQUEOLÓGICO COMPLEXO EÓLICO UMBURANAS**

**Municípios de Sento Sé e Umburanas,  
Estado da Bahia.**

## **Relatório de Monitoramento 1**

**Dezembro de 2017**

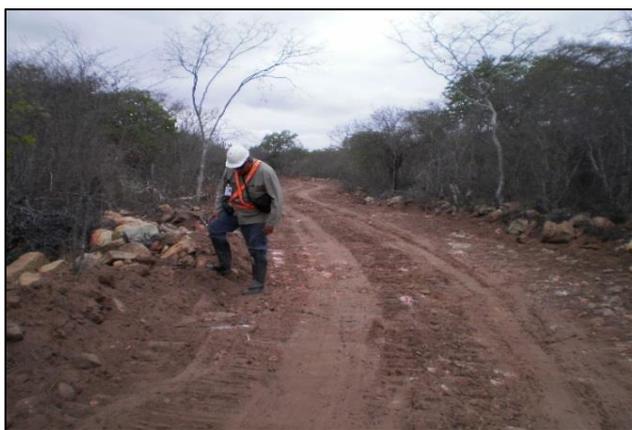
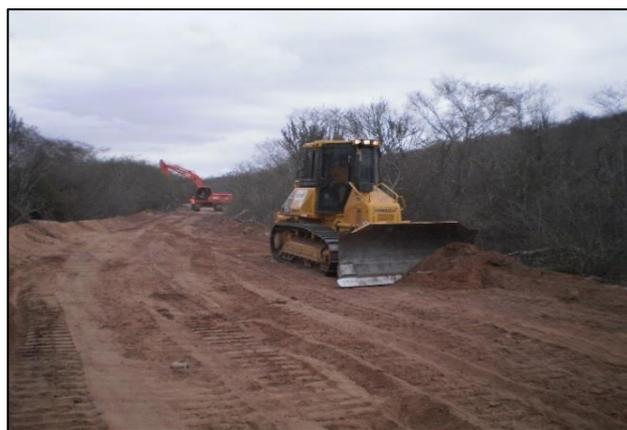
**Legendas:** Vistoria das áreas onde ocorreram melhoria de acesso

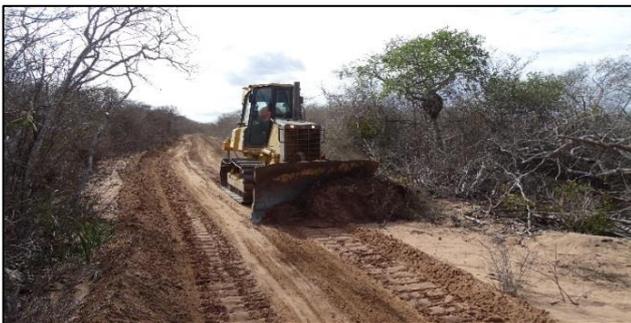
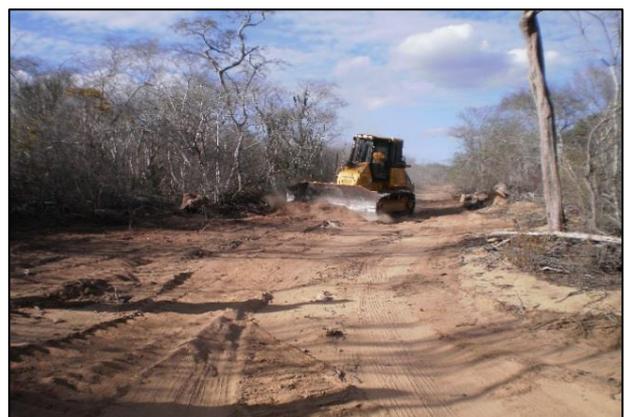
**Legendas:** Vistoria das áreas onde ocorreram melhoria de acesso

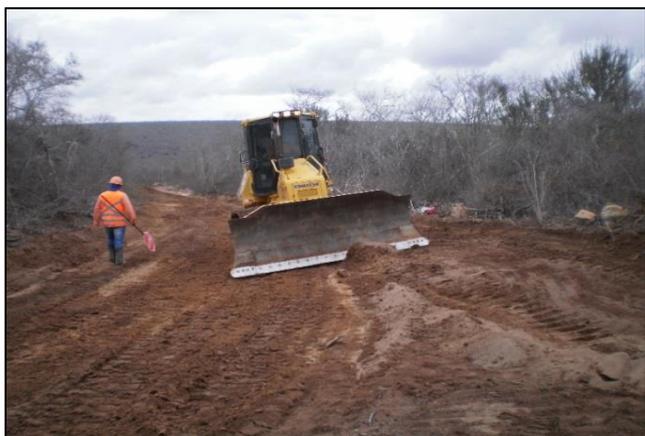
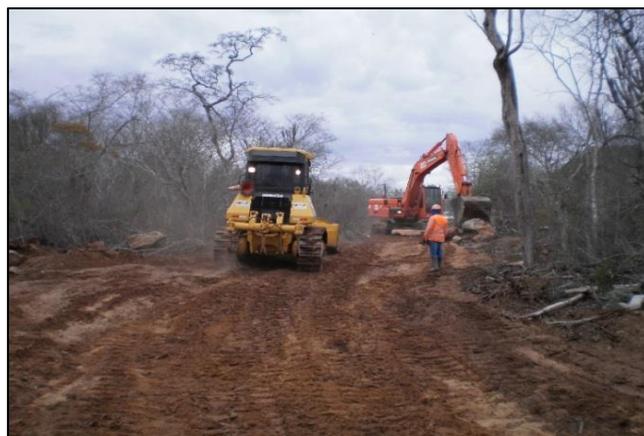
**Legendas:** Vistoria das áreas onde ocorreram melhoria de acesso

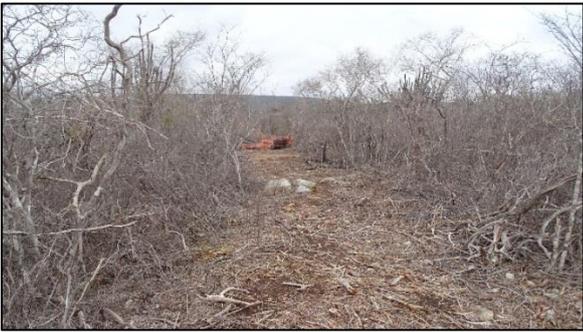
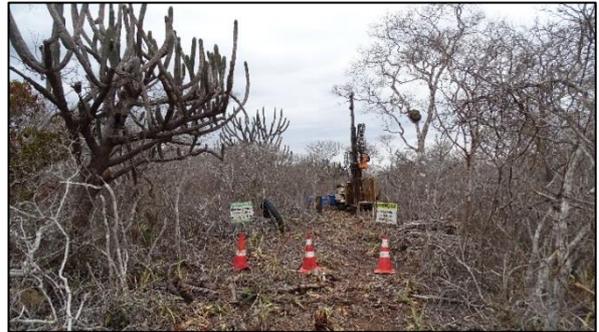
**Legendas:** Fotos 1 - Supressão manual de vegetação - Foto 2 Sondagem geológica UMB\_19\_05

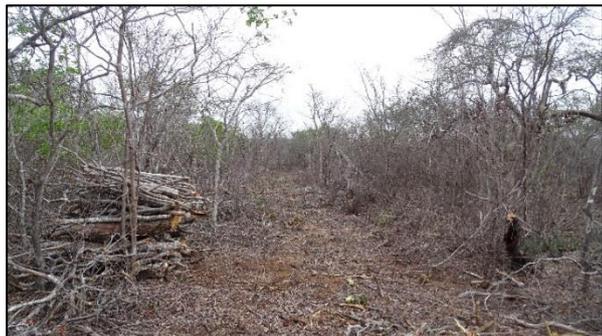
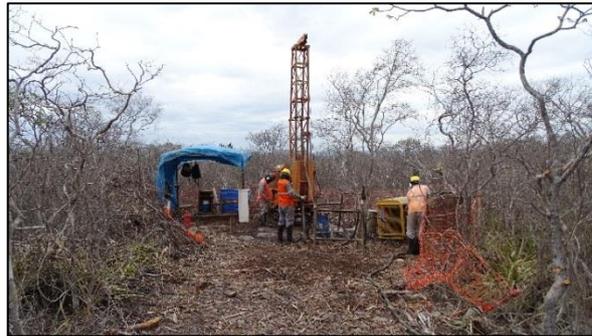
Legendas: Fotos 1 - Supressão manual de vegetação - Foto 2 Sondagem geológica UMB\_11\_06

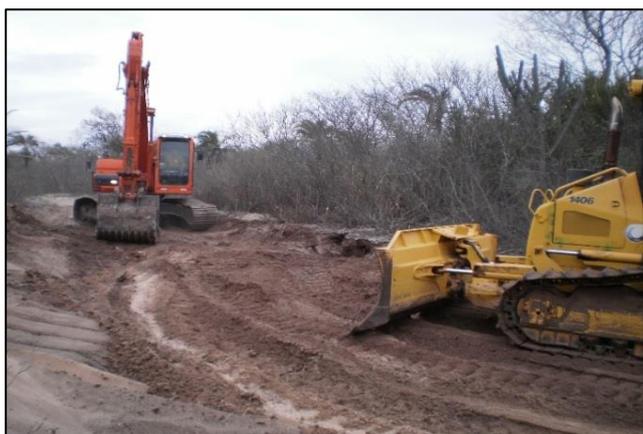
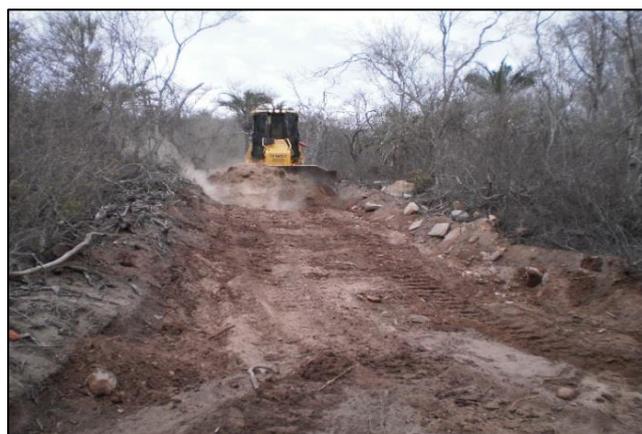
**Legendas:** Vistoria das áreas onde ocorreram melhoria de acesso

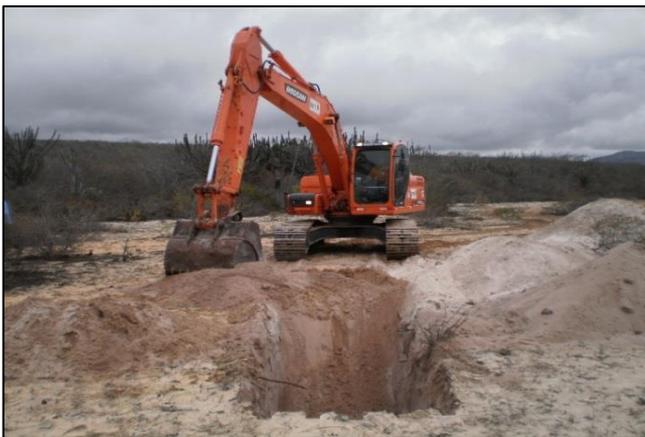
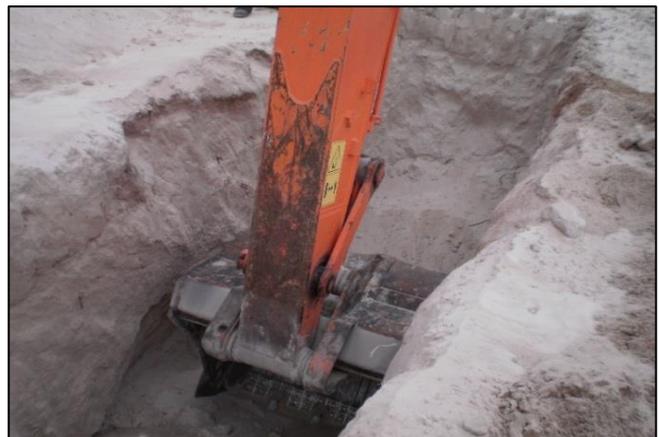
**Legendas:** Vista de abertura da sondagem 01 para prospecção de jazida de areia / Vista do perfil da sondagem 03

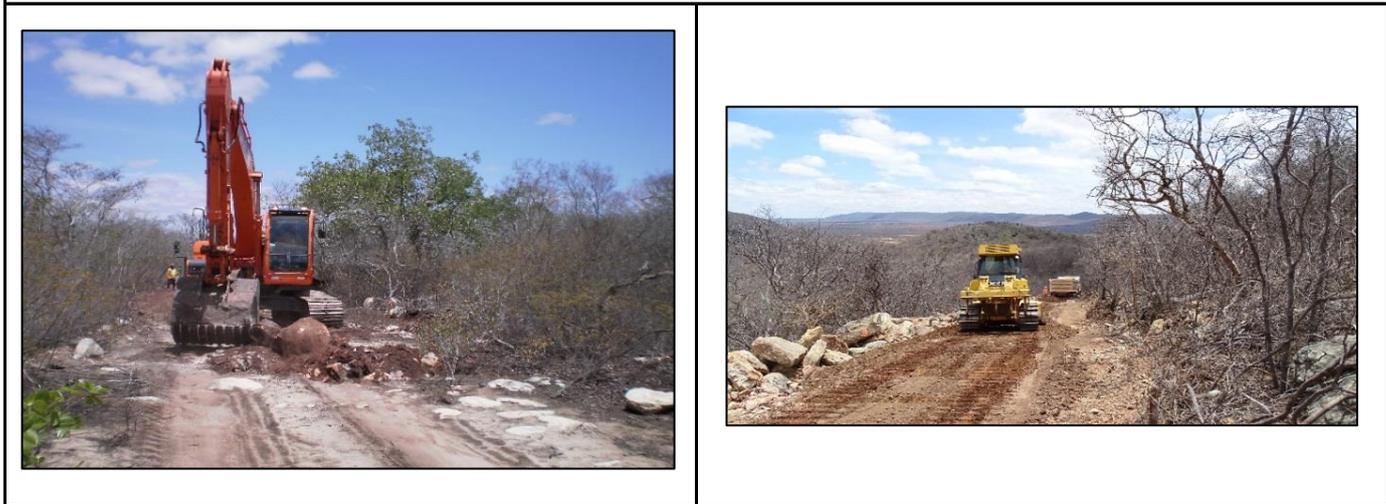
**Legendas:** Vistoria das áreas onde ocorreram melhoria de acesso

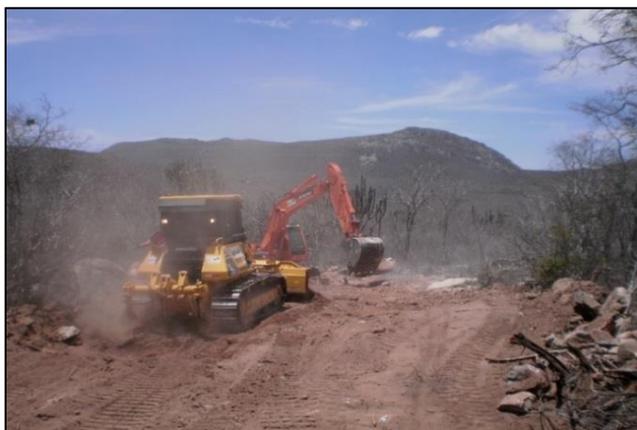
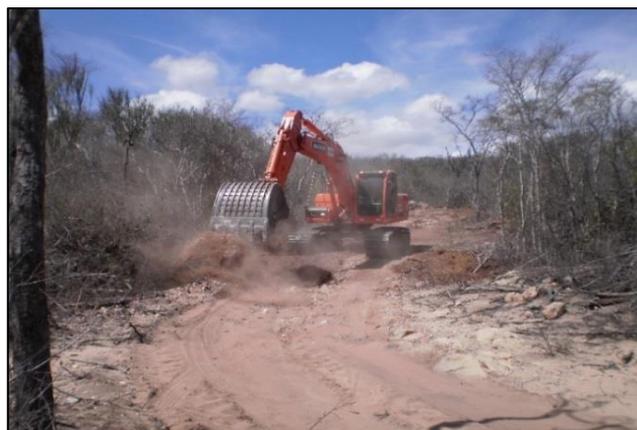
**Legendas:** Vistoria das áreas onde ocorreram melhoria de acesso

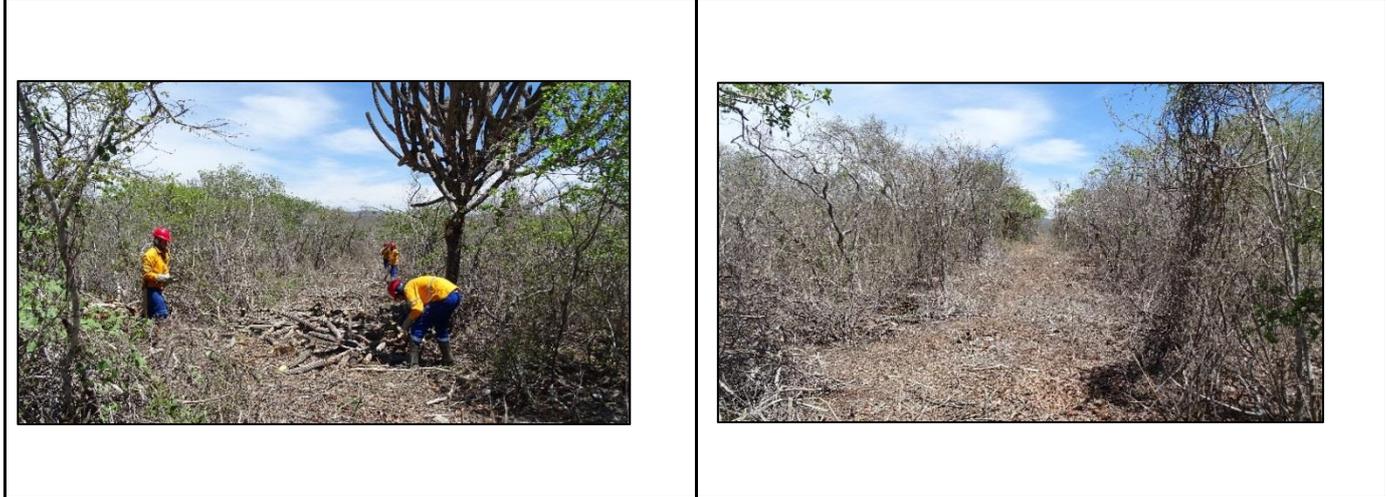
Legendas: Foto 1- Abertura de picada manual - Foto 2 - abertura de picada manual UMB\_08\_06

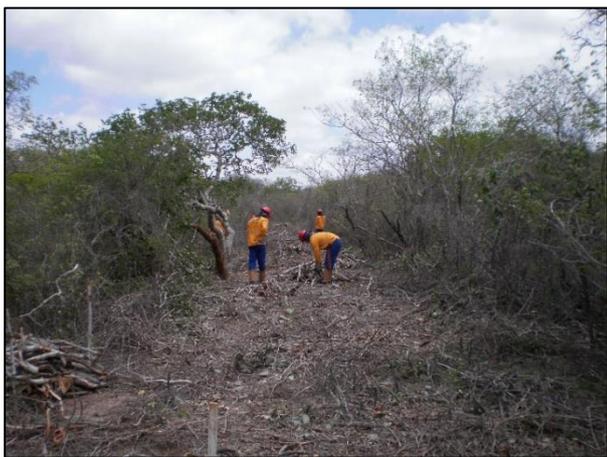
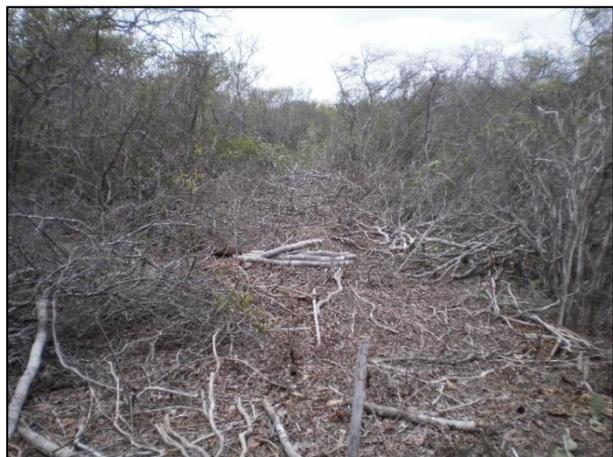
**Legendas:** Foto 1- Vista do eixo de acesso ao parque UMB\_08 - Foto 2 - Empilhamento de madeira

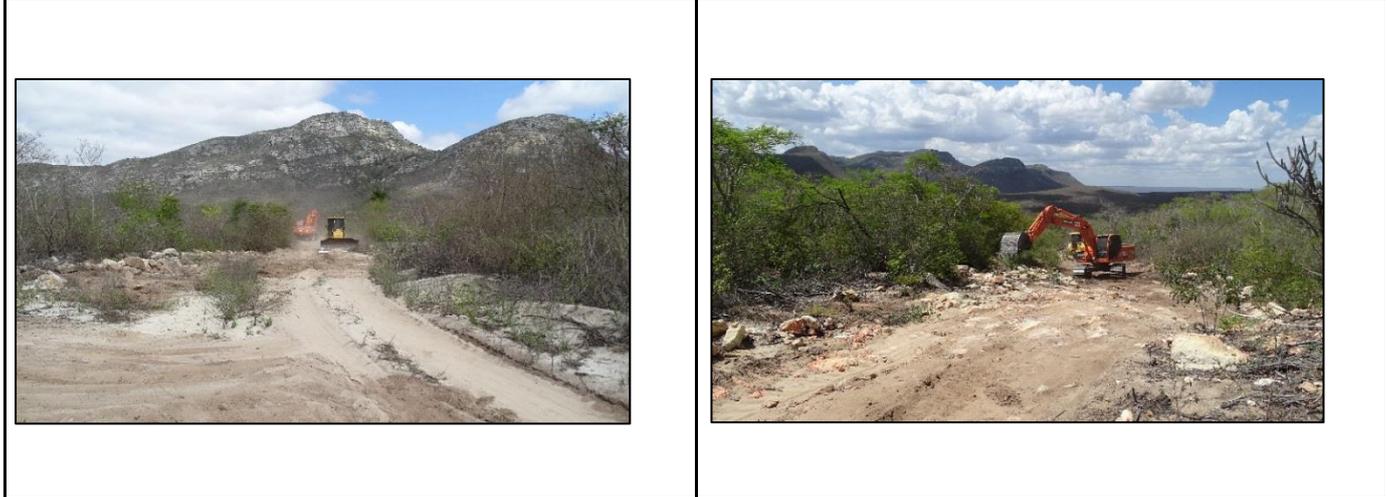
**Legendas:** Foto 1 e 2 - Melhorias do acesso existente

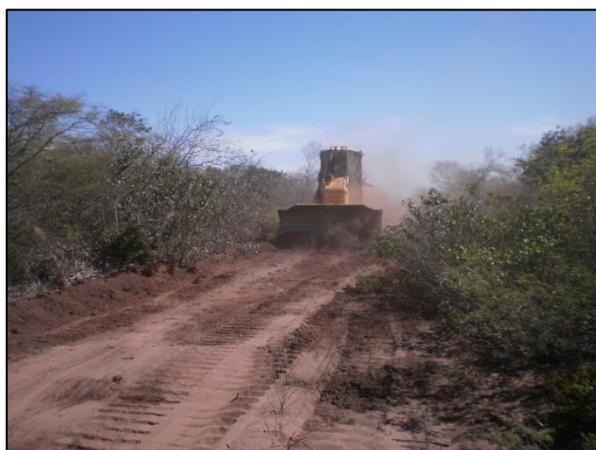
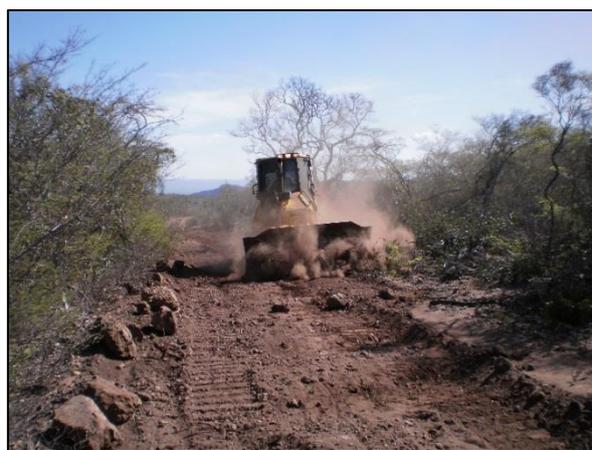
**Legendas:** Foto 1 e 2 - Melhorias do acesso existente

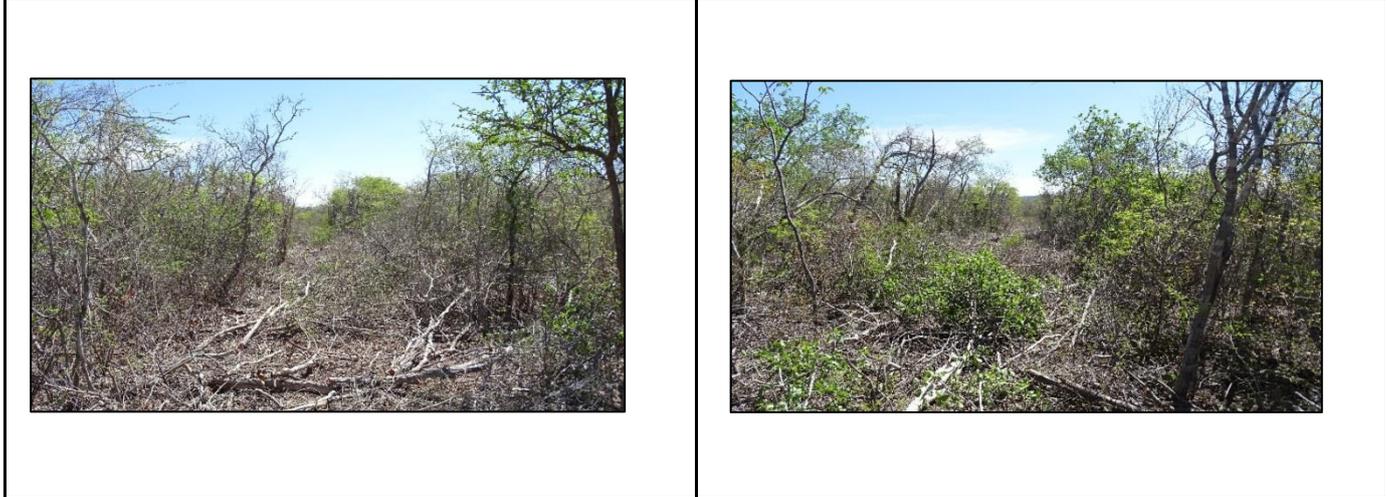
**Legendas: FotoS 1 e 2- Abertura de picada manual**

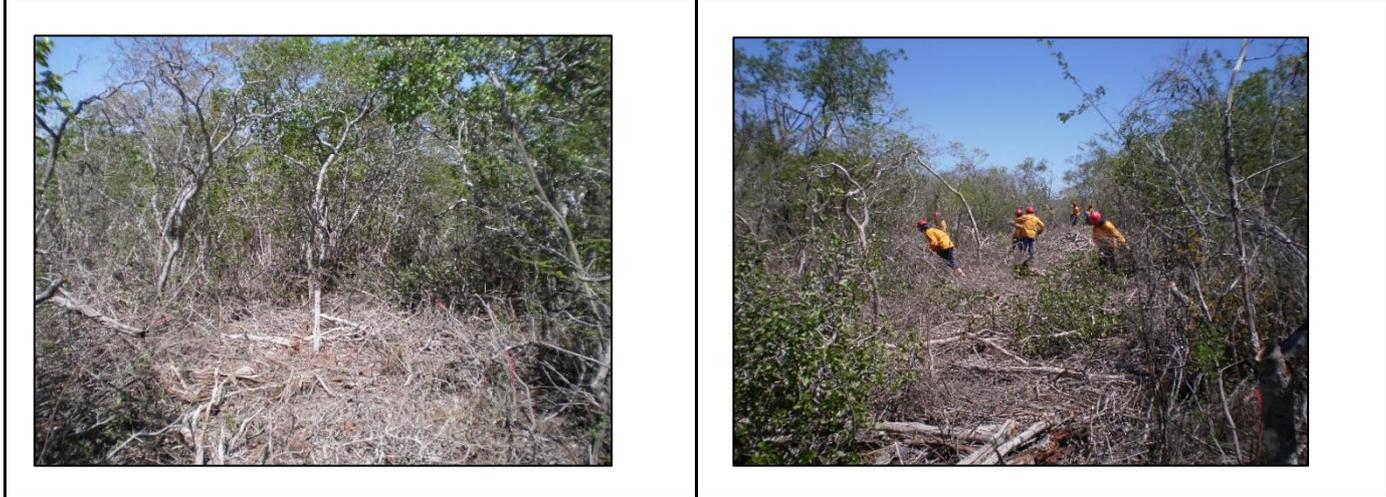
Legendas: Foto 1- Vista da área de supressão na praça UMB\_08\_03 - Foto 2 - Empilhamento de madeira no eixo de acesso

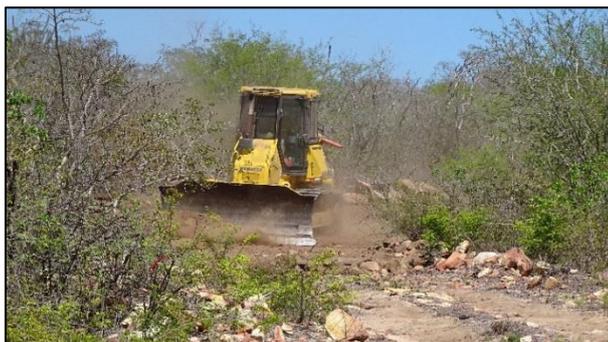
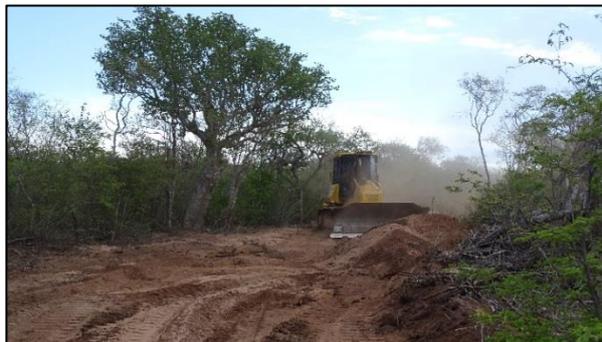
**Legendas:** Foto 1 e 2 - Melhorias do acesso existente

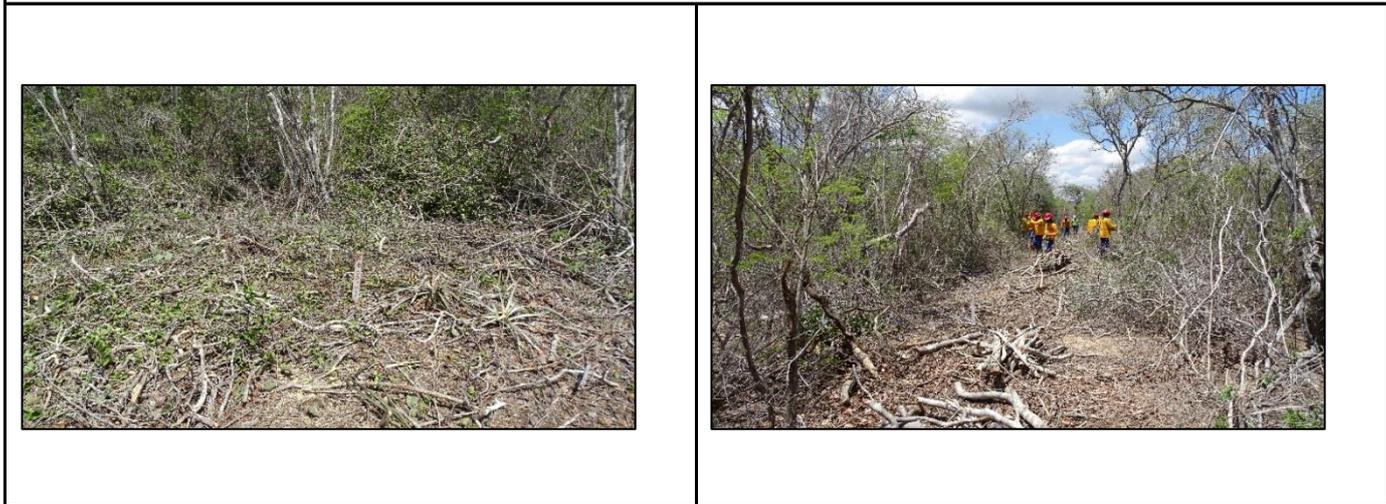
**Legendas: Fotos 1 e 2- Abertura de picada manual**

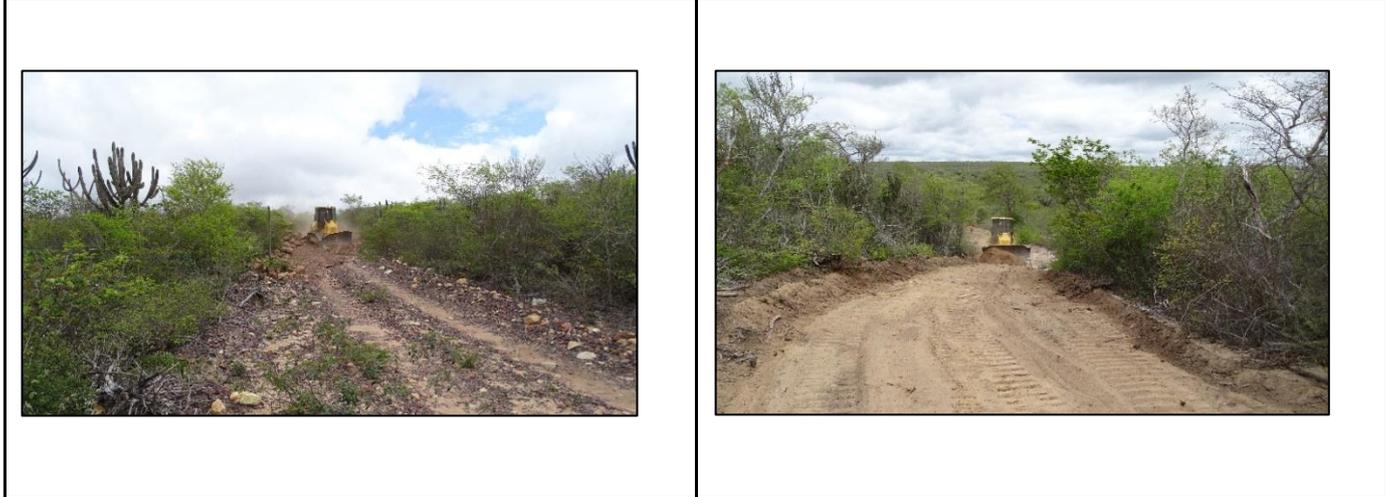
**Legendas:** Foto 1 e 2 - Melhorias do acesso existente

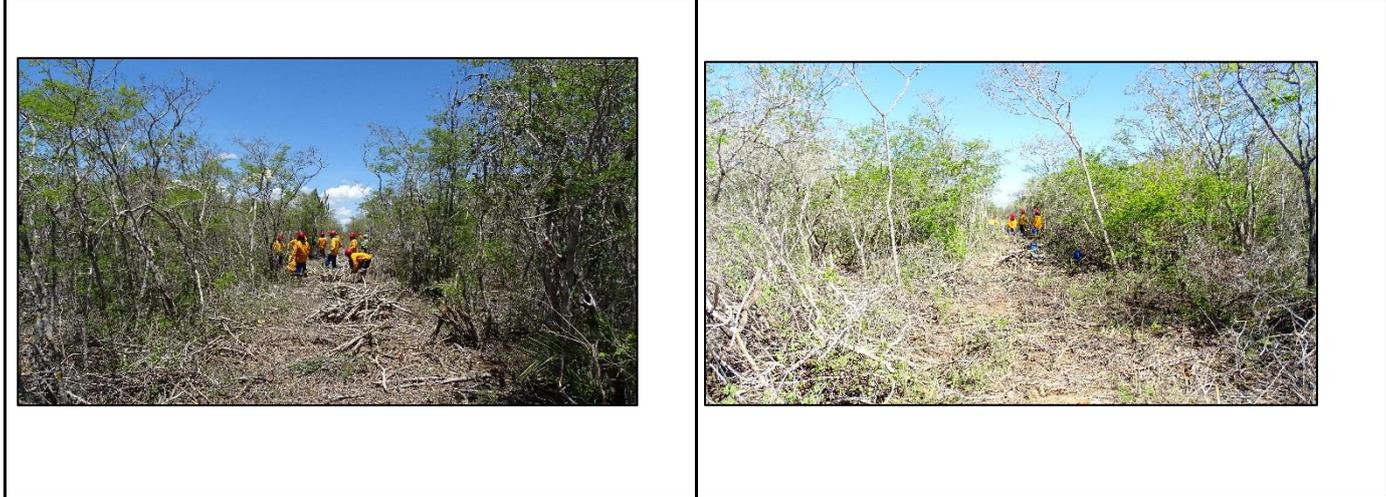
**Legendas: Foto 1 e 2 - Vistoria em área de supressão manual**

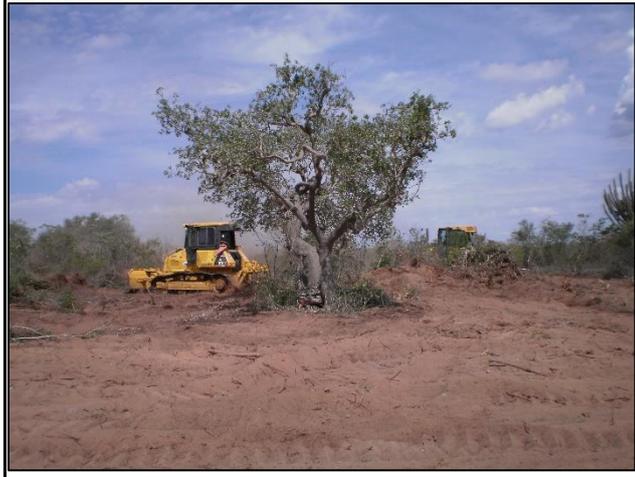
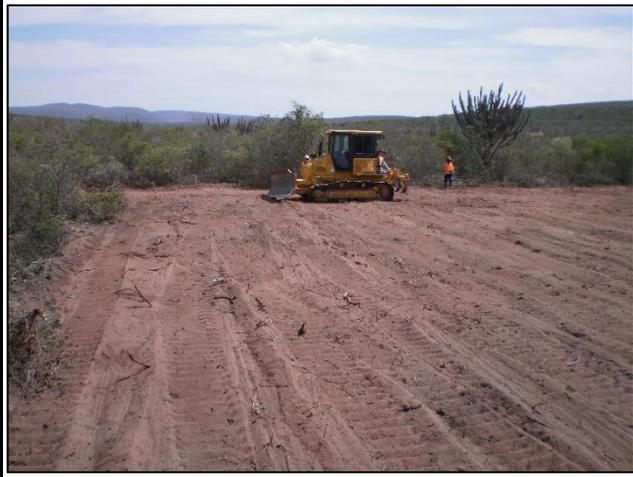
**Legendas:** Foto 1 e 2 - Monitoramento em área de supressão mecânica de vegetação no canteiro principal

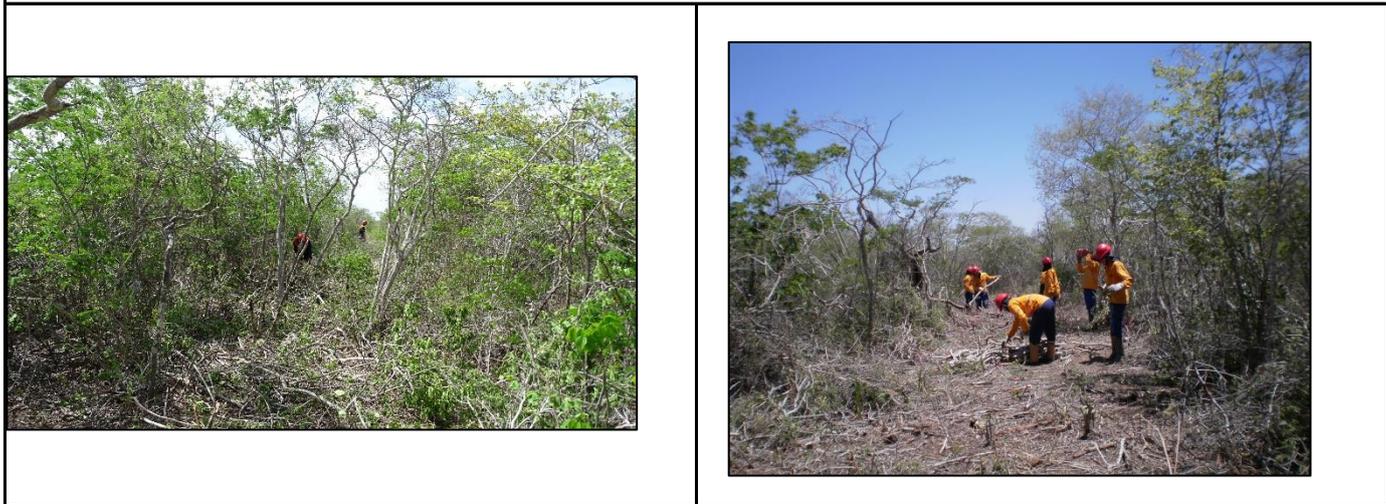
**Legendas: Fotos 1 e 2- Abertura de picada manual**
