USINA HIDRELÉTRICA CANA BRAVA

Situação dos Programas Ambientais

RELATÓRIO ANUAL

JULHO/2017 a JUNHO/2018

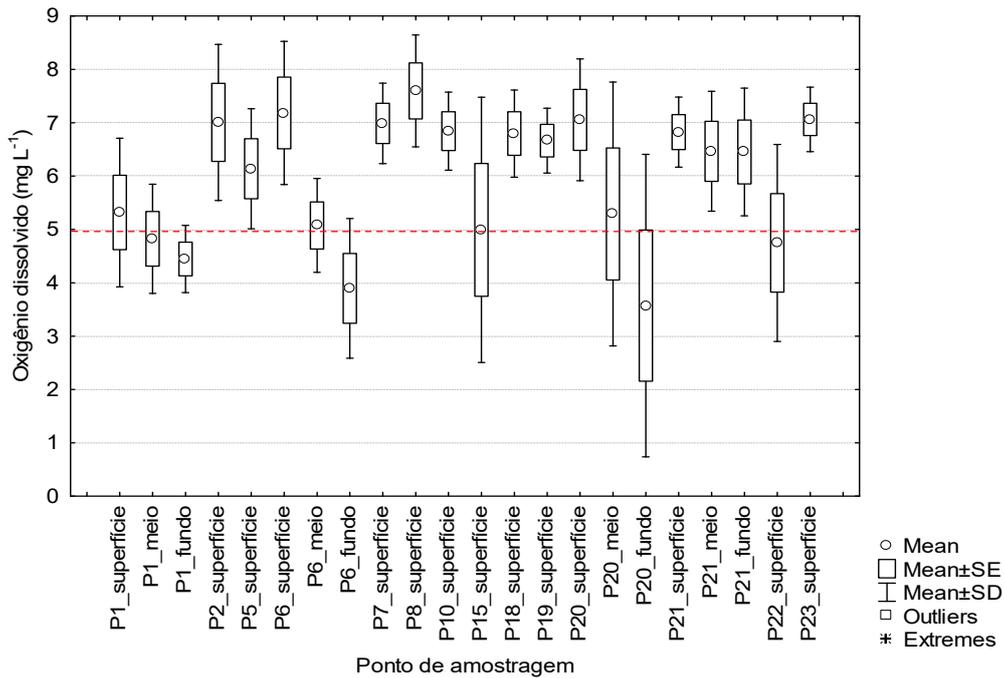
FIGURA 03: VALORES MÉDIOS DE OXIGÊNIO DISSOLVIDO NOS PONTOS DE AMOSTRAGEM

OBS.: A linha grifada em vermelho indica o limite mínimo preconizado pela Resolução CONAMA no 357/2005. Fonte: Venturo

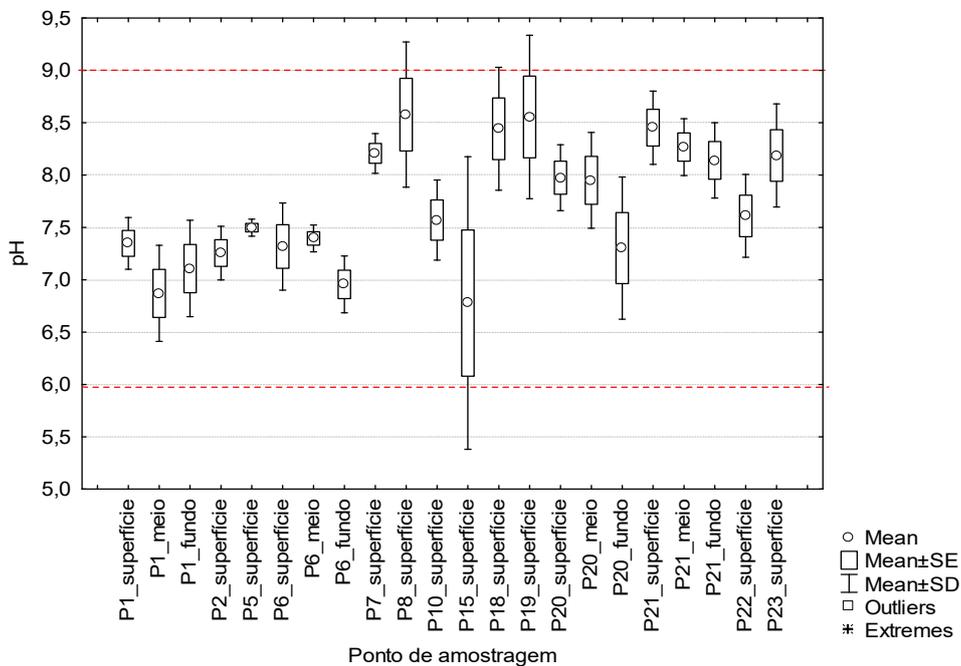
FIGURA 04: VALORES MÉDIOS DE PH NOS PONTOS DE AMOSTRAGEM

OBS.: As linhas grifadas em vermelho indicam os limites mínimo e máximo preconizados pela Resolução CONAMA no 357/2005. Fonte: Venturo

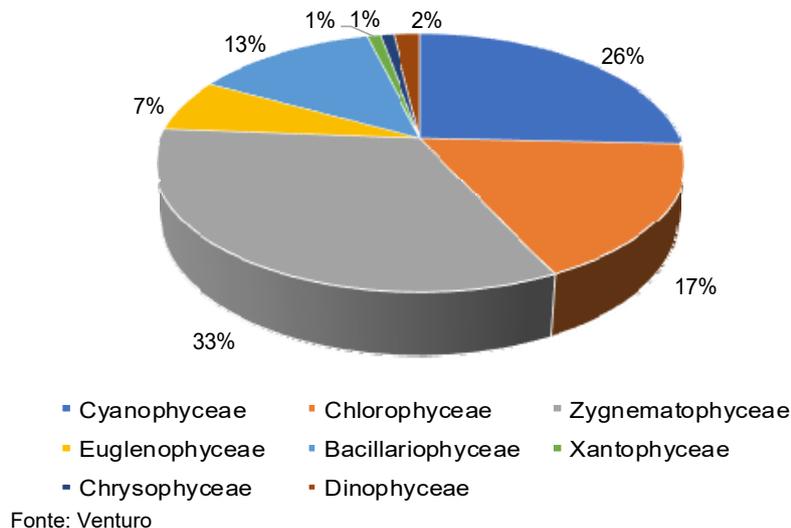
FIGURA 06: PORCENTAGEM DE OCORRÊNCIA DAS CLASSES DE ALGAS REGISTRADAS NO PERÍODO

O inventário taxonômico da comunidade fitoplanctônica registrado nas campanhas realizadas em outubro de 2017 e março de 2018 apresenta uma comunidade rica e diversificada com composição típica de sistemas aquáticos tropicais, totalizando 105 táxons, distribuídos em oito classes: Cyanophyceae, Chlorophyceae, Zygnematophyceae, Euglenophyceae, Bacillariophyceae, Chrysophyceae, Dinophyceae e Xanthophyceae, ver **FIGURA 06**. As classes Zygnematophyceae (33%) e Cyanophyceae (26%) foram as mais representativas qualitativamente, seguidas por Chlorophyceae (17%) e Bacillariophyceae (13%).

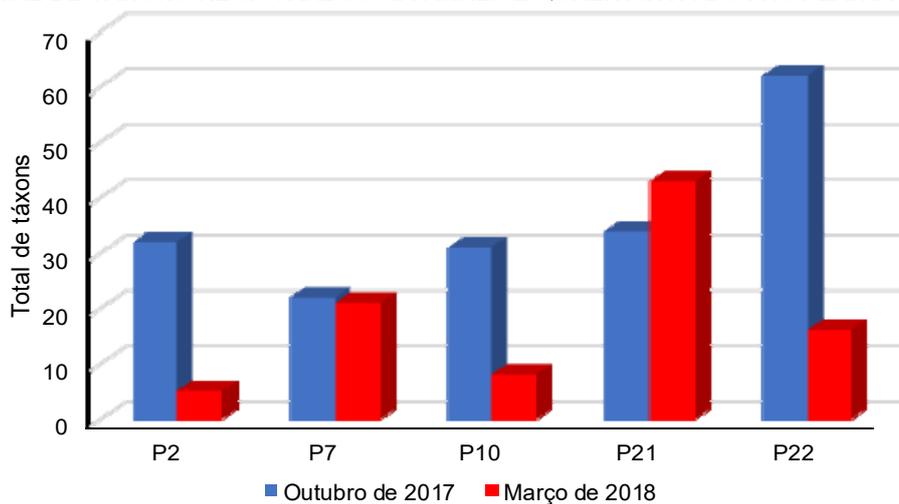
FIGURA 07: TOTAL DE TÁXONS REGISTRADOS NA ANÁLISE QUALITATIVA DO FITOPLÂNCTON NO PERÍODO

Em relação aos pontos amostrados, o ponto P22, localizado no rio Bonito, registrou o maior número de algas, representadas pelas desmídias, cianobactérias e algas verdes (clorofíceas), respectivamente. Na campanha realizada em março de 2018, o ponto P21, localizado no rio Tocantins próximo à UHE Cana Brava, registrou o maior número de algas, também representadas pelas desmídias, cianobactérias e clorofíceas, respectivamente (**FIGURA 07**).

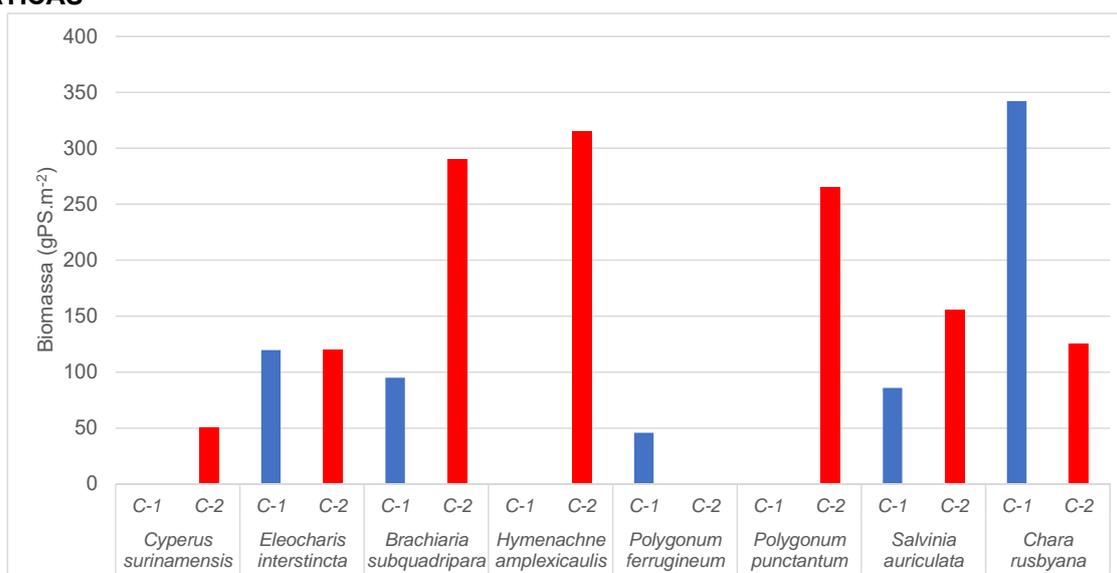
FIGURA 09: VALORES DA BIOMASSA (GPS.M⁻²) DAS ESPÉCIES DA COMUNIDADE DE MACRÓFITAS AQUÁTICAS

No geral, na campanha realizada em outubro de 2017 foi registrado maior valor de biomassa quando comparada à campanha de março de 2018, com 4644 gPS.m⁻² e 3695 gPS.m⁻²,

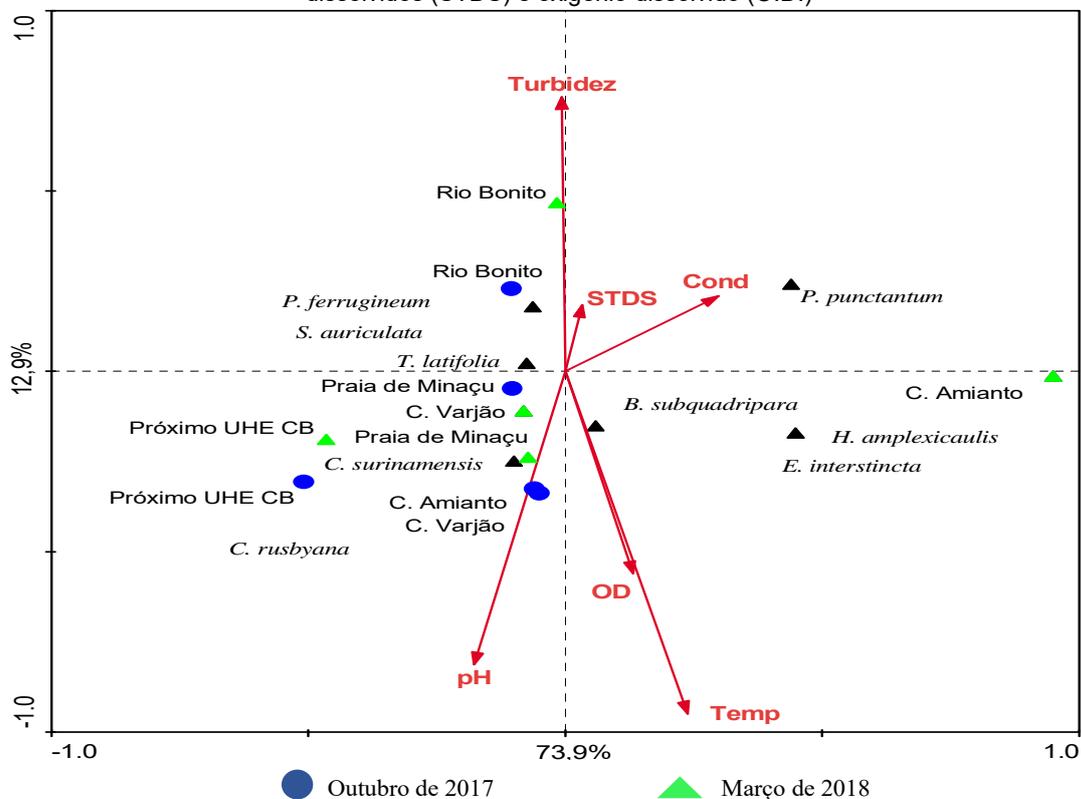
Os resultados obtidos a partir da *Análise de Correspondência Canônica* (CCA) entre a composição e biomassa da comunidade de macrófitas aquáticas e as variáveis físico-químicas analisadas nos cinco pontos de amostragem são apresentados na FIGURA 11. A porcentagem total da variabilidade dos dados explicada pelos dois primeiros componentes da análise foi de 86,8% e o oxigênio dissolvido foi significativa. É possível observar que a *Chara rusbyana* correlacionou positivamente com a variável pH e principalmente com o ponto Próximo à UHE Cana Brava em ambas as campanhas (C1 e C2). Enquanto que as espécies *Brachiaria subquadripara*, *Hymenachne amplexicaulis* e *Eleocharis interstincta* correlacionaram com as variáveis: temperatura e oxigênio dissolvido, e a espécie *Polygonum punctatum* com as variáveis condutividade elétrica e sólidos totais dissolvidos.

- pH, turbidez, temperatura da água (Temp.), condutividade elétrica (Cond.), sólidos totais dissolvidos (STDS) e oxigênio dissolvido (O.D.) -

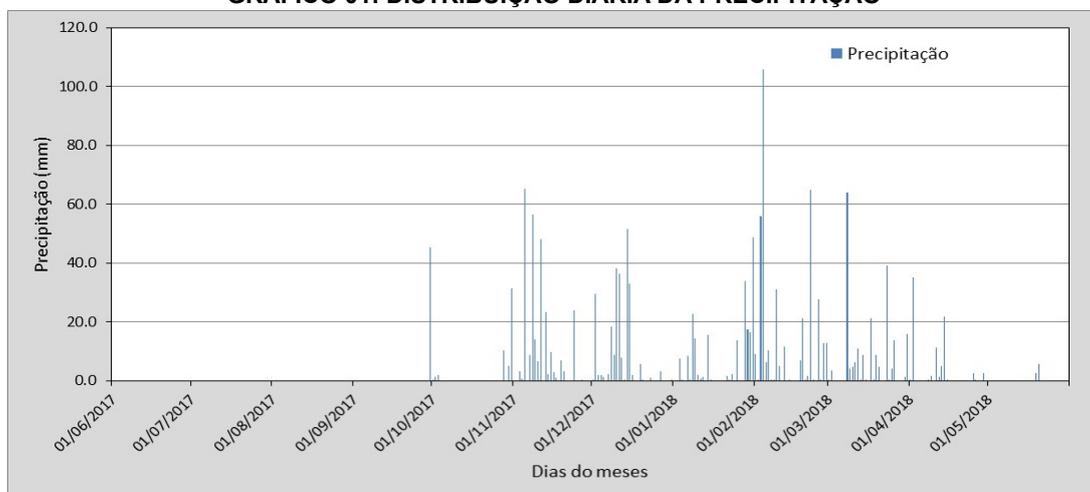
GRÁFICO 01: DISTRIBUIÇÃO DIÁRIA DA PRECIPITAÇÃO

No período foram observados 119 dias com ocorrência de chuvas, sendo aproximadamente 37% observados no ano de 2017 (44 dias) e 63% observados no ano de 2018 (75 dias).

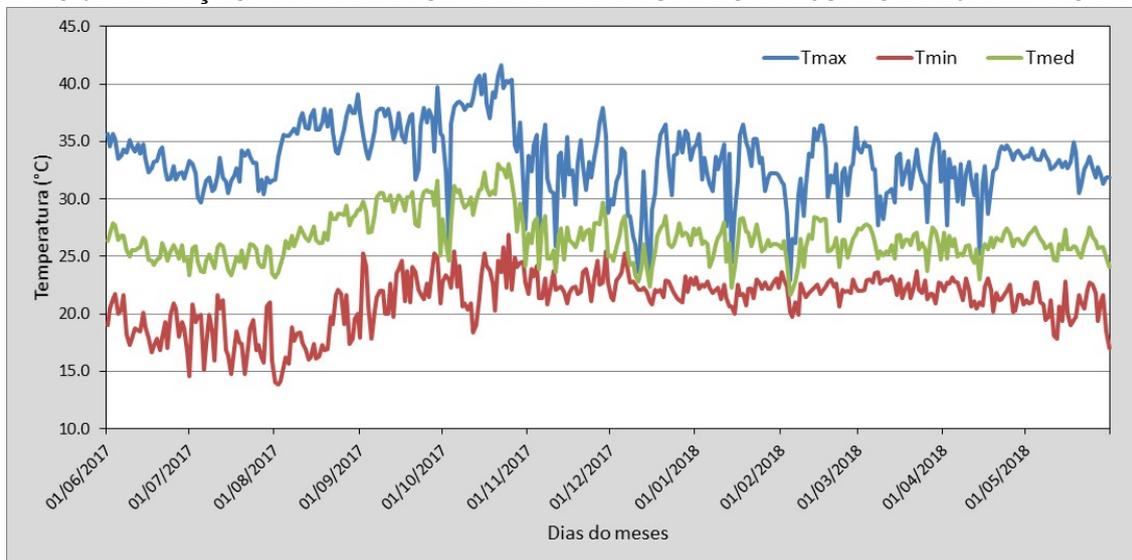
GRÁFICO 02: VARIÇÃO DIÁRIA E MENSAL DA TEMPERATURA DO AR- JUNHO DE 2017 A MAIO DE 2018

As **temperaturas** média, máxima e mínima ficaram em 26,3°C, 33,5°C e 21,7°C, respectivamente. Os meses de setembro, outubro e novembro de 2017 foram os que tiveram os maiores valores médio de temperaturas sendo de 29,9, 30,3°C e 27,0°C, respectivamente. O maior valor absoluto ocorreu no dia 22/10 onde foi registrado um valor de 41,6°C. Já o menor valor de temperatura mínima ocorreu no dia 02 de agosto de 2017, 13,9°C. O valor normal climatologicamente para a temperatura média para o período analisado é de 24,0°C, sendo que para o período analisado esse valor foi 26,3°C, ou seja, 2,3°C acima do normal. Os meses de dezembro de 2017 e janeiro de 2018 foram os que mais contribuíram para esse valor acima do normal, tendo em vista que as precipitações foram abaixo do esperado pela normal climatológica para a região da UHE Cana Brava.

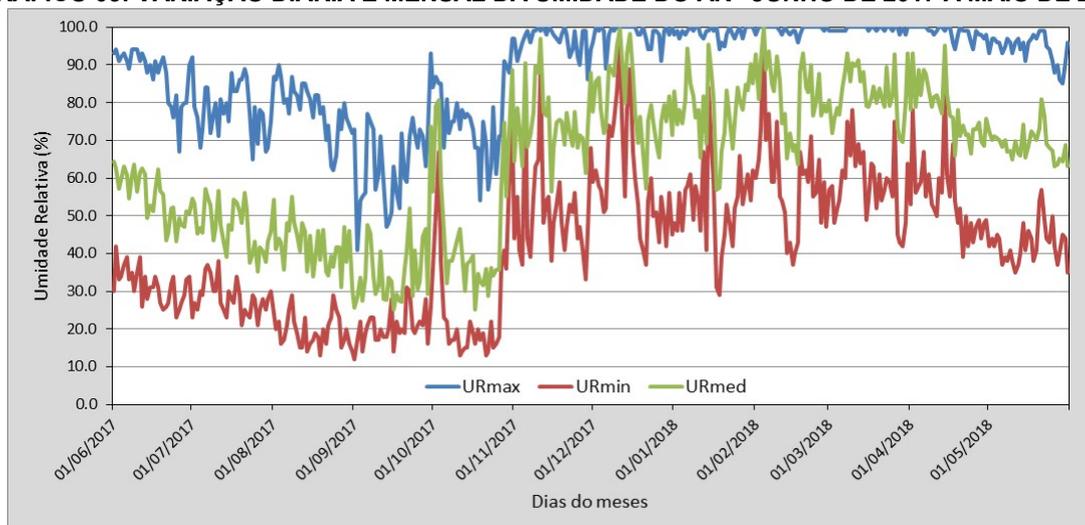
GRÁFICO 03: VARIAÇÃO DIÁRIA E MENSAL DA UMIDADE DO AR- JUNHO DE 2017 A MAIO DE 2018

Os valores de **umidade relativa do ar** média, máxima e mínima estão ilustrados no **GRÁFICO 03**. Os déficits de precipitação observados nos meses de dezembro de 2017 e janeiro de 2018 influenciaram nos valores de umidade relativa média do ar durante os 12 meses. Para o período analisado, a normal climatológica da umidade relativa média do ar esperada é de 70%, sendo observado um valor médio de 68,5% para o período. Este valor ficou praticamente dentro da normalidade para a região analisada haja visto uma pequena variação de apenas 1,5%. Nos meses de agosto e setembro de 2017 (estação seca) se observou os menores valores médios e mínimos da umidade. Assim, no ano de 2017 o menor valor mínimo de umidade relativa do ar foi observado em setembro, onde registrou um valor mínimo de 12% no dia 01/09/2017. Este valor é prejudicial à saúde humana e aos recursos naturais da região. Essa ocorrência pode ser explicada pelo fato dos baixos volumes precipitado dentro da estação chuvosa, o que comprometeu a quantidade de água infiltrada no solo, assim, a água disponível para evapotranspiração foi reduzida, o que causou um déficit hídrico na atmosfera.

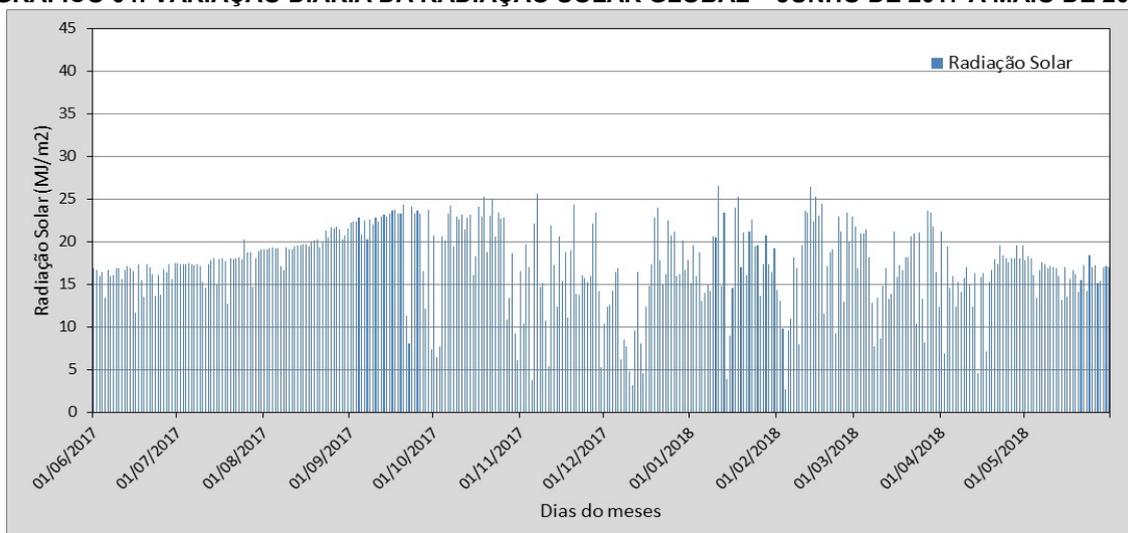
GRÁFICO 04: VARIAÇÃO DIÁRIA DA RADIAÇÃO SOLAR GLOBAL – JUNHO DE 2017 A MAIO DE 2018

Quanto à **radiação solar** (ver **GRÁFICO 04**), nos meses de novembro e dezembro de 2017 foi observado o menor valor médio de radiação solar global (15,9 MJ/m²). Os maiores valores médios de radiação solar foram observados nos meses de setembro e outubro de 2018, sendo de 22,8 e 21,4 MJ/m², respectivamente. No mês de janeiro de 2018 foi observado grande anomalia negativa no valor de precipitação o que ocasionou uma diminuição na nebulosidade e aumento da radiação solar e, deste modo, o maior valor sendo de 26,5 MJ/m² no dia 11. O valor médio mensal da radiação solar para o período analisado foi de 17,4 MJ/m². Esse elemento meteorológico não existe nas normais climatológicas do INMET (1961-1990), portanto, não é possível fazer uma comparação.

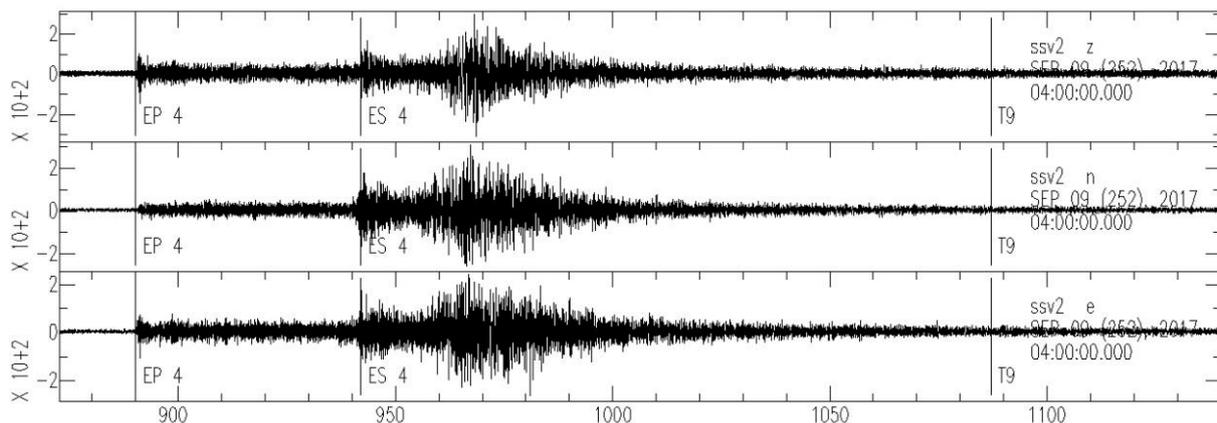
FIGURA 21: DE CIMA PARA BAIXO SÃO MOSTRADAS AS COMPONENTES VERTICAL, NORTE-SUL E LESTE-OESTE DE UM SISMO

A análise e o processamento dos dados sismológicos baseiam-se, resumidamente, no registro do tempo de chegada das chamadas ondas sísmicas P e S, do qual se calcula a distância epicentral do evento; na análise do formato da onda sísmica, com o objetivo de se determinar a direção de origem do evento e assim, conjuntamente com a distância epicentral, se definir o epicentro de origem do evento; e no cálculo do tempo de duração do evento, com o intuito de definir a magnitude do mesmo.

NOTA: Sismo ocorrido no dia 09 de setembro de 2017, com magnitude 3,4 MD Fonte: CDT/UnB

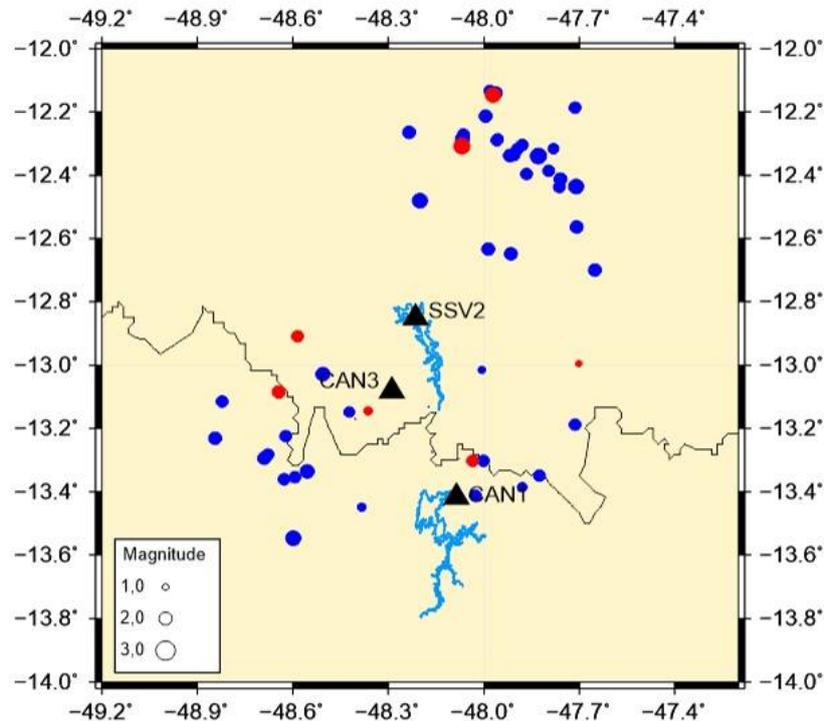
FIGURA 22: MAPA COM A LOCALIZAÇÃO ESTIMADA DOS EVENTOS REGISTRADOS.

Dos 83 (oitenta e três) eventos locais, dos quais 69 (sessenta e nove) foram classificados como possíveis explosões e 14 (quatorze) como possíveis eventos naturais (tectônicos). A **FIGURA 22**, apresenta mapa simplificado da região indicando a possível localização dos eventos registrados. Deve-se destacar que a maioria dos eventos apresentou baixa precisão no cálculo do azimute, o que não nos permitiu afirmar com exatidão a localização dos mesmos.

OBS.: Os círculos em azul indicam possíveis eventos de origem antrópica, os círculos em vermelho indicam eventos com origem natural, e os triângulos em preto indicam a localização das estações sismográficas. Fonte: Veracruz

A maioria dos eventos está localizada em um raio de 60 a 75 km e entre 30 e 40 km da estação SSV2, sendo que a maioria, possivelmente foi originada de explosões na região. As magnitudes dos eventos listados apresentaram uma concentração de valores entre 1.5 e 2.25 MD, sendo que quase todos os eventos contidos nesse intervalo tiveram sua origem em atividades antrópicas.

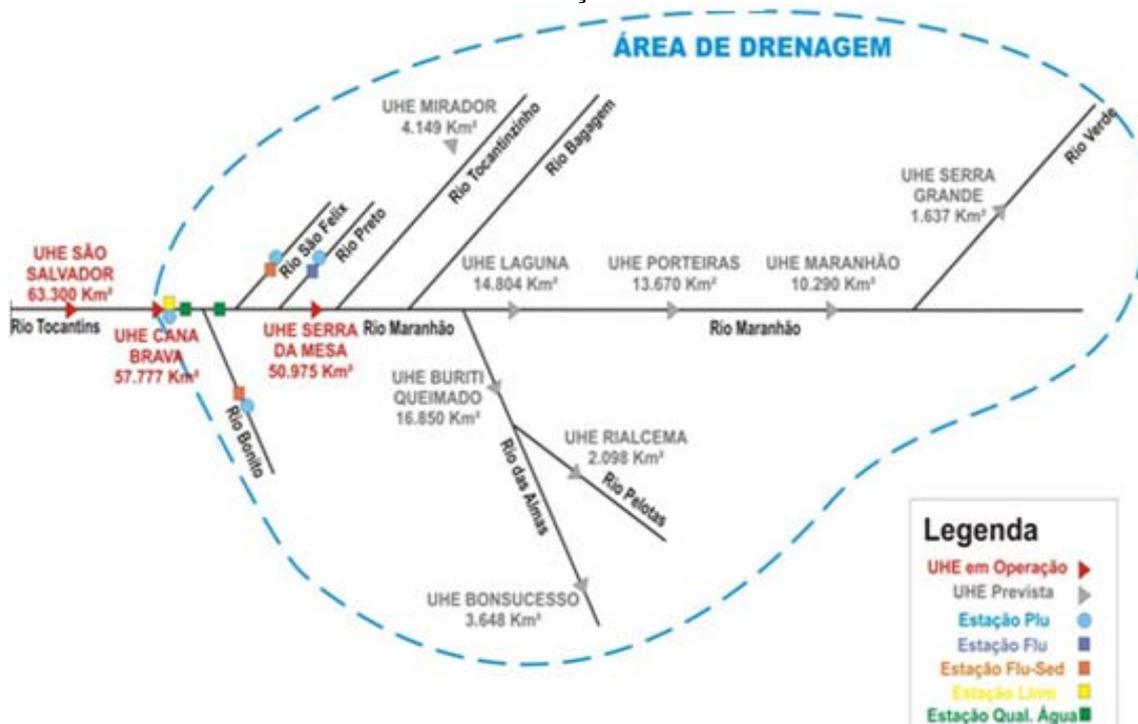
FIGURA 23: DIAGRAMA TOPOLÓGICO - LOCALIZAÇÃO DA REDE HIDROMÉTRICA ASSOCIADA À UHCB

Os serviços realizados na região monitorada são caracterizados por medições de descargas líquidas e sólidas, registros pluviométricos e fluviométricos diários nas seções de monitoramento, além de manutenção das quatro (04) estações da rede hidrométrica automáticas e telemétricas, todas localizadas no estado de Goiás e operadas pela Engie Brasil Energia. Na tabela abaixo, consta a representação da rede de monitoramento hidrossedimentométricos da UHE Cana Brava.

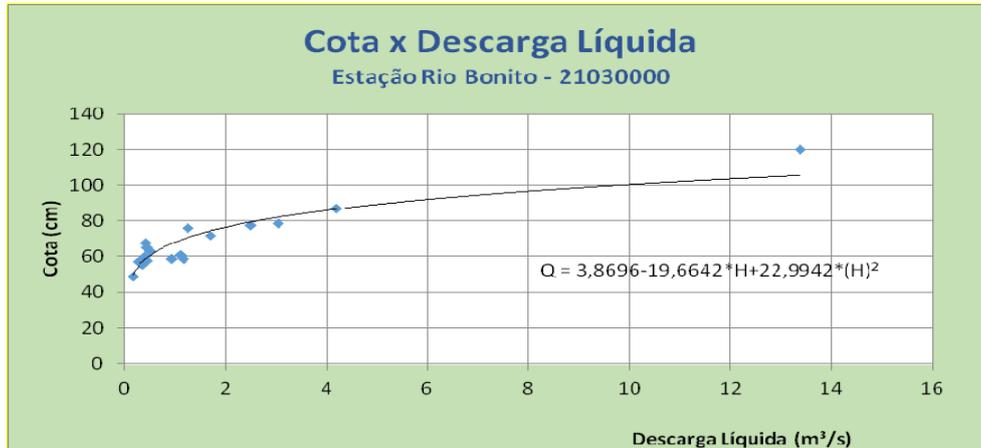
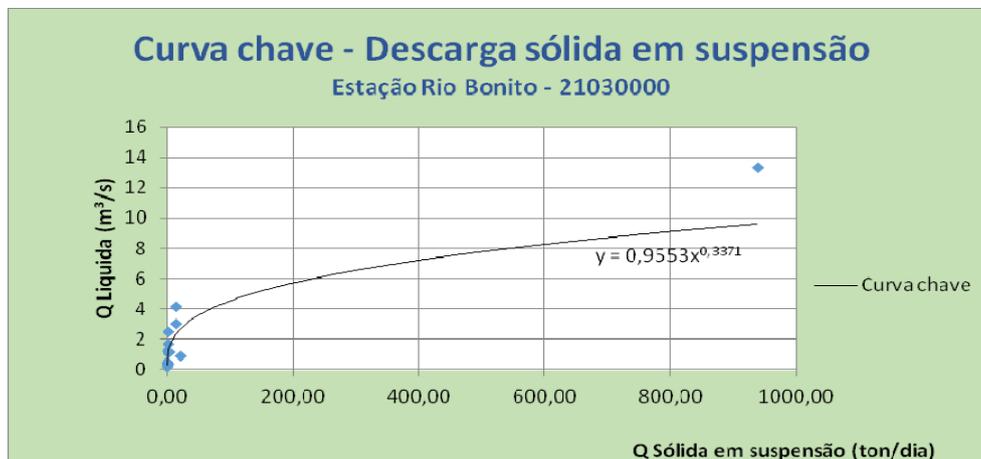
GRÁFICO 06: CURVAS CHAVES DA ESTAÇÃO UHCB RIO BONITO (2012 A MAIO DE 2018)

c) Curva Chave Cota x Descarga Líquida

d) Curva Chave Descarga Solida x Descarga líquida

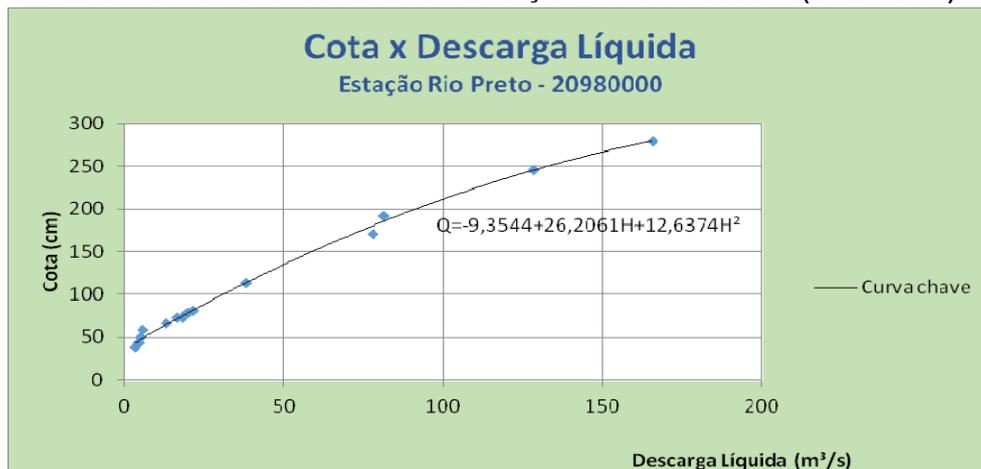
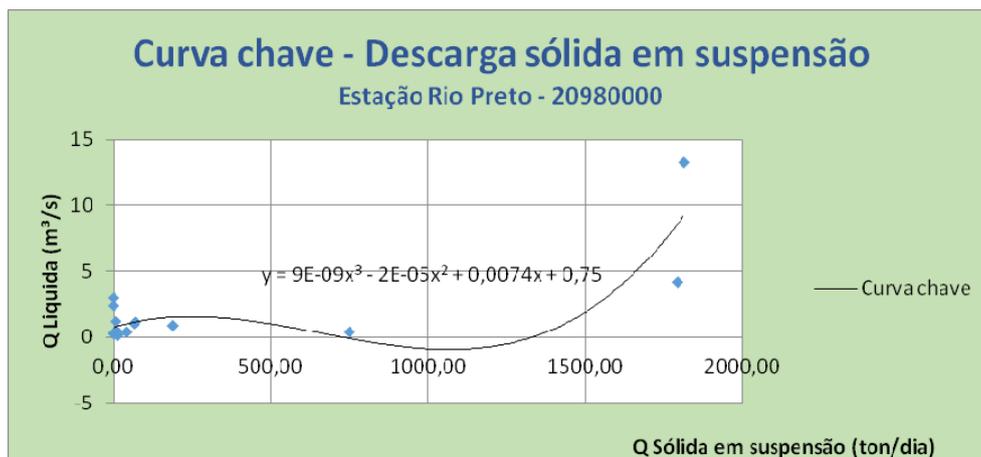
GRÁFICO 08: CURVAS CHAVES DA ESTAÇÃO UHCB RIO PRETO (2012 A 2017)

d) Curva Chave Descarga Solida x Descarga líquida

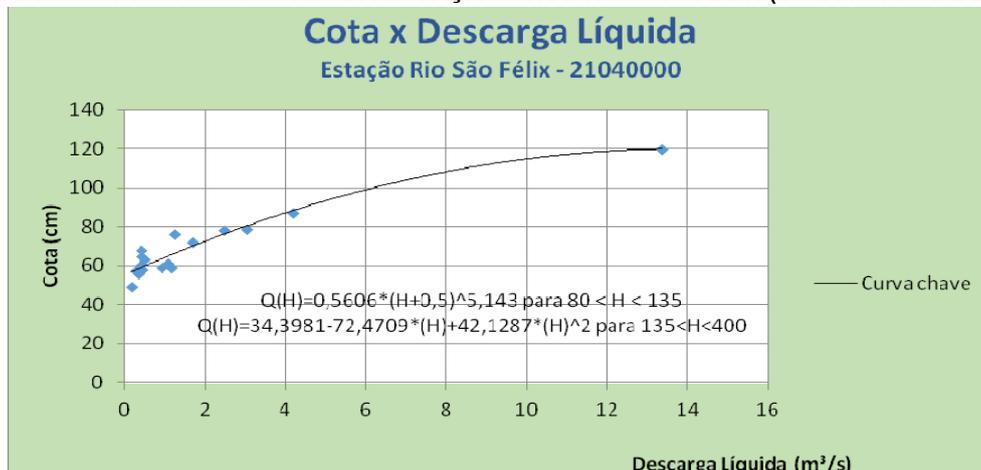
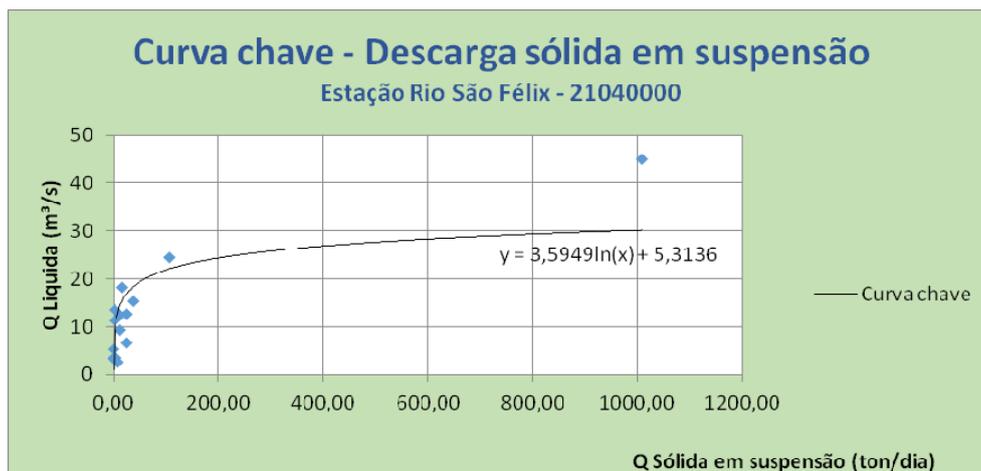
GRÁFICO 10: CURVAS CHAVES DA ESTAÇÃO UHCB RIO SÃO FÉLIX (2012 A MAIO DE 2018)

c) Curva Chave Cota x Descarga Líquida

d) Curva Chave Descarga Solida x Descarga líquida
