**PROGRAMA DE MONITORAMENTO DE PRAD  
(RECUPERAÇÃO DE ÁREAS DEGRADADAS)**

**CONJUNTO EÓLICO  
CAMPO LARGO  
FASE 1**

## **III RELATORIO CONSOLIDADO 3º ANO DE OPERAÇÃO**

**Maio 2022**

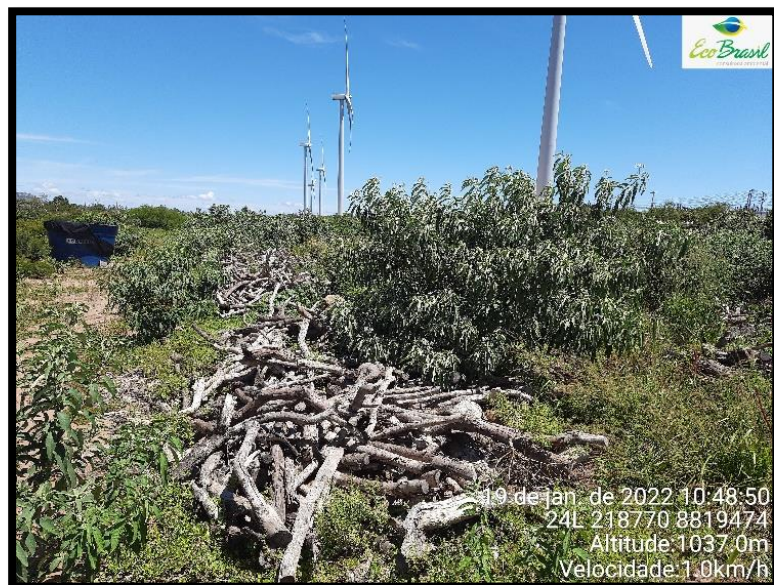
Figura 5. Exemplo de restauração por transposição de galharia, no Acesso 3.

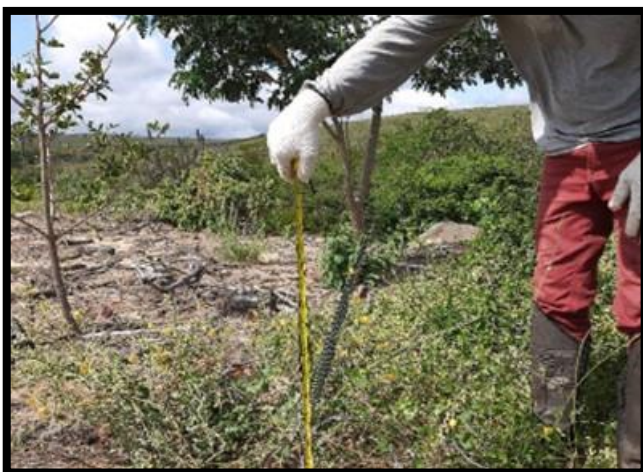
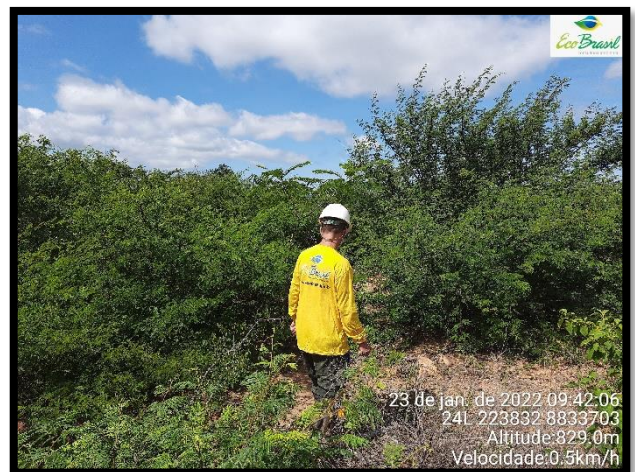
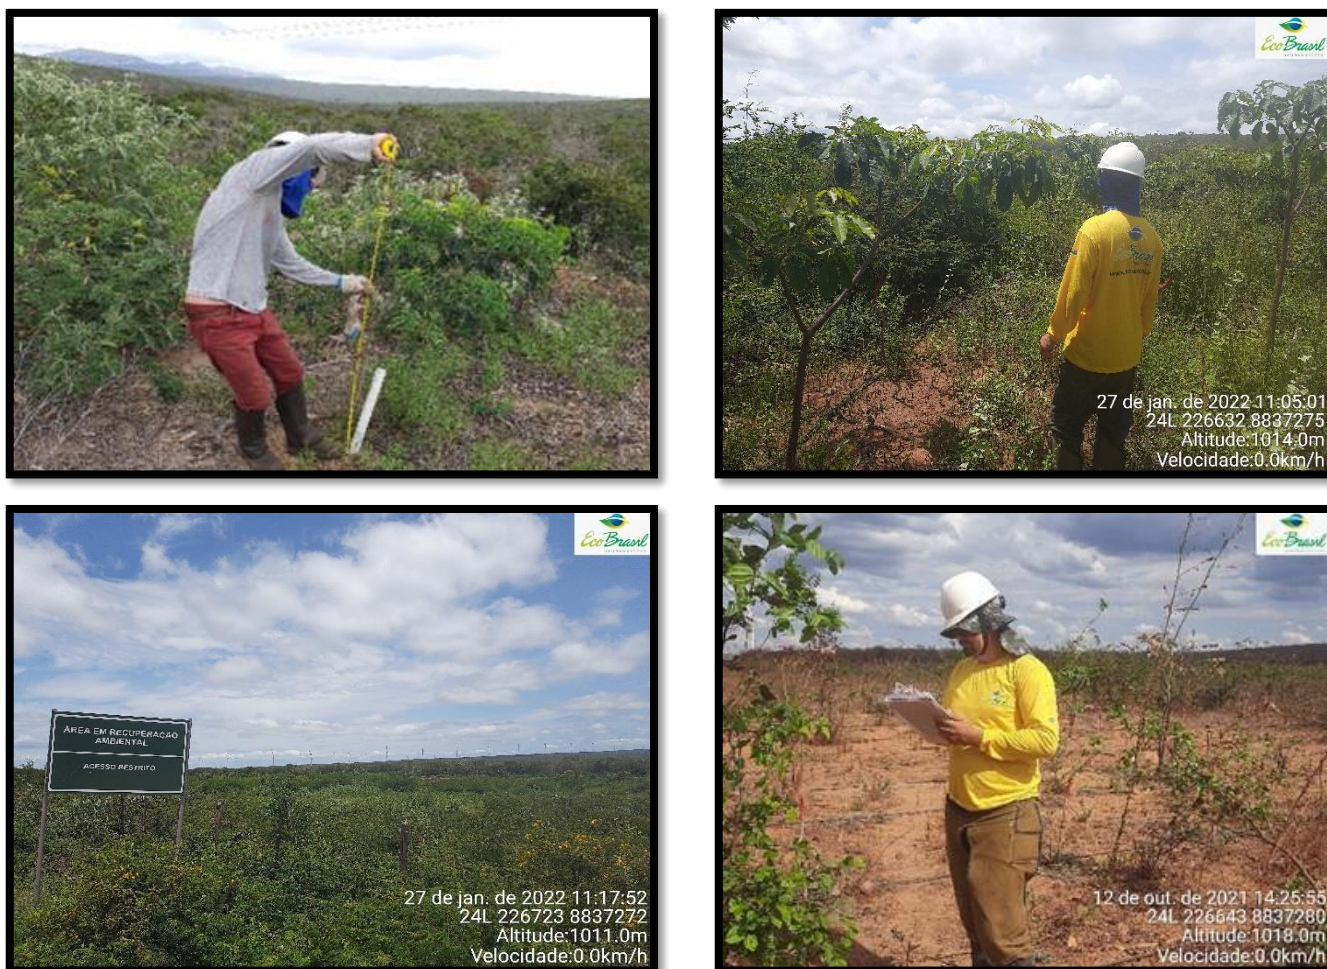
O trabalho foi iniciado com a presença de uma equipe técnica especializada em campo, onde foram realizadas inspeção em todas as áreas do PRAD do Conjunto Eólico Campo Largo (Figura 7).

**Figura 7. Inspeção técnica nos pontos de monitoramento do PRAD.**

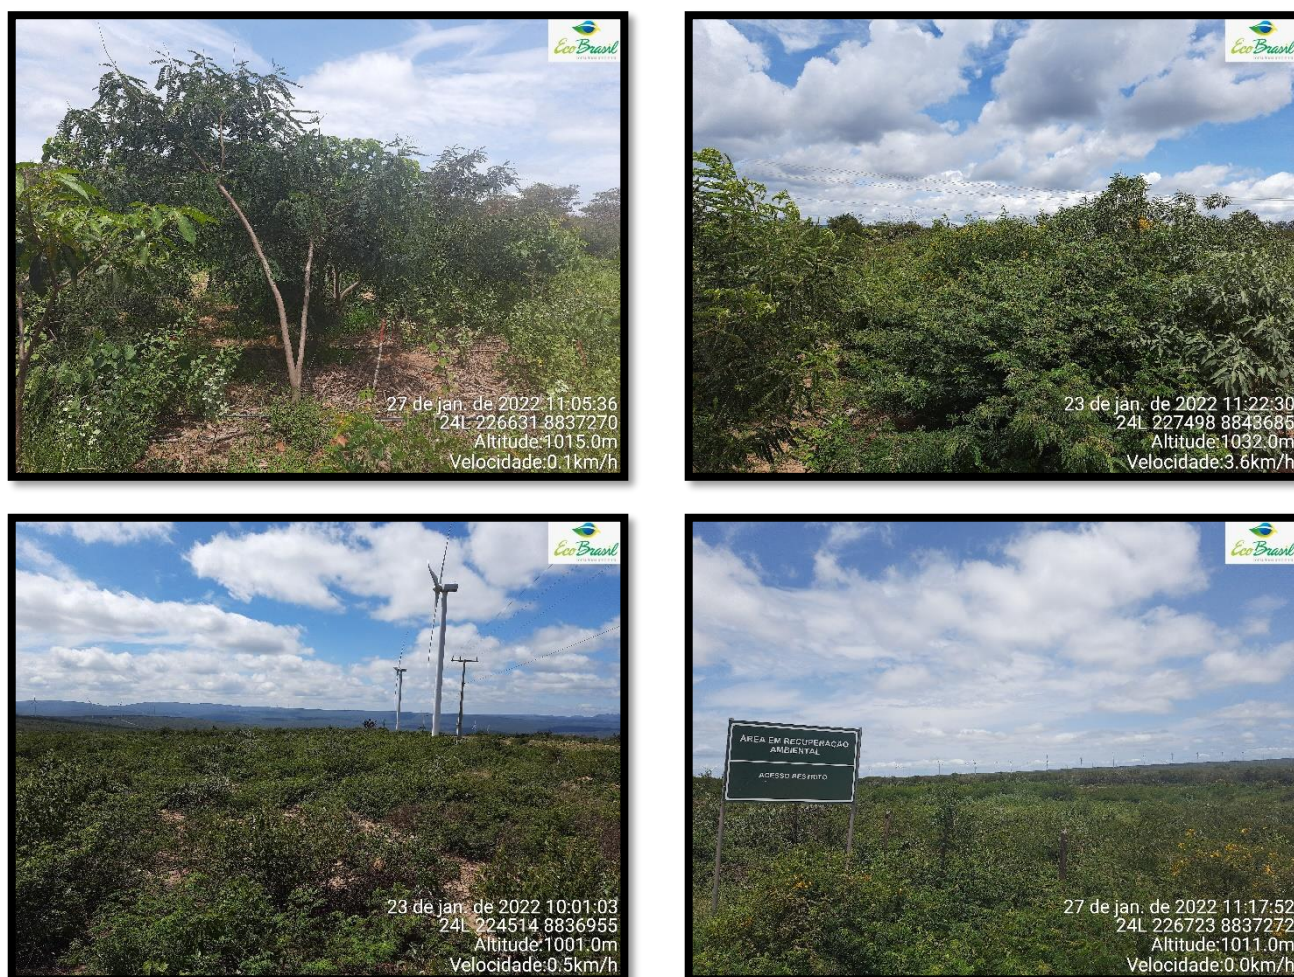
**Figura 8. Áreas plantadas no PRAD, já apresentando desenvolvimento vegetativo, sinalizando estágio sucessional definitivo.**

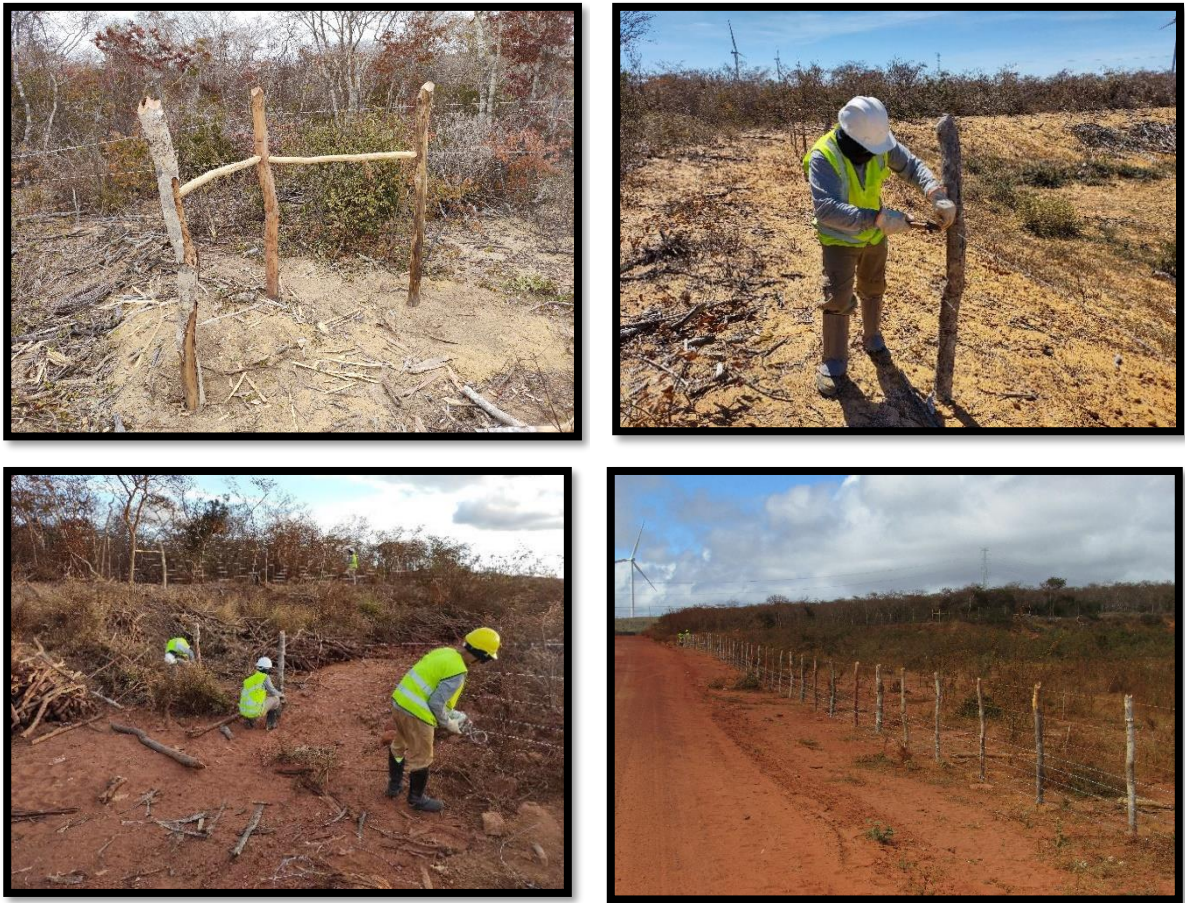
Durante as ações anteriores de monitoramento do PRAD, foi observado que parte das áreas se encontravam com ausência de cercamento, e outras áreas se encontram com as cercas demandando algum tipo de manutenção ou reconstrução em seus segmentos (Figura 9). Foi então realizado o procedimento de manutenção e reparo dos cercamentos dos plantios, reparando as cercas danificadas e repondo as cercas inexistentes, garantindo o isolamento dos plantios contra animais de criação. Visualmente, foi observada a presença de formigas cortadeiras, porém dado o estado já avançado dos plantios, e que as mesmas são parte integrante do ecossistema (CHERRET, 1968), não se estabelece causalidade entre os presentes níveis de presença de formigas cortadeiras e perda futura de mudas já implantadas.

**Figura 9. Manutenção e instalação de cercas nas Jazidas 1 e 2.**

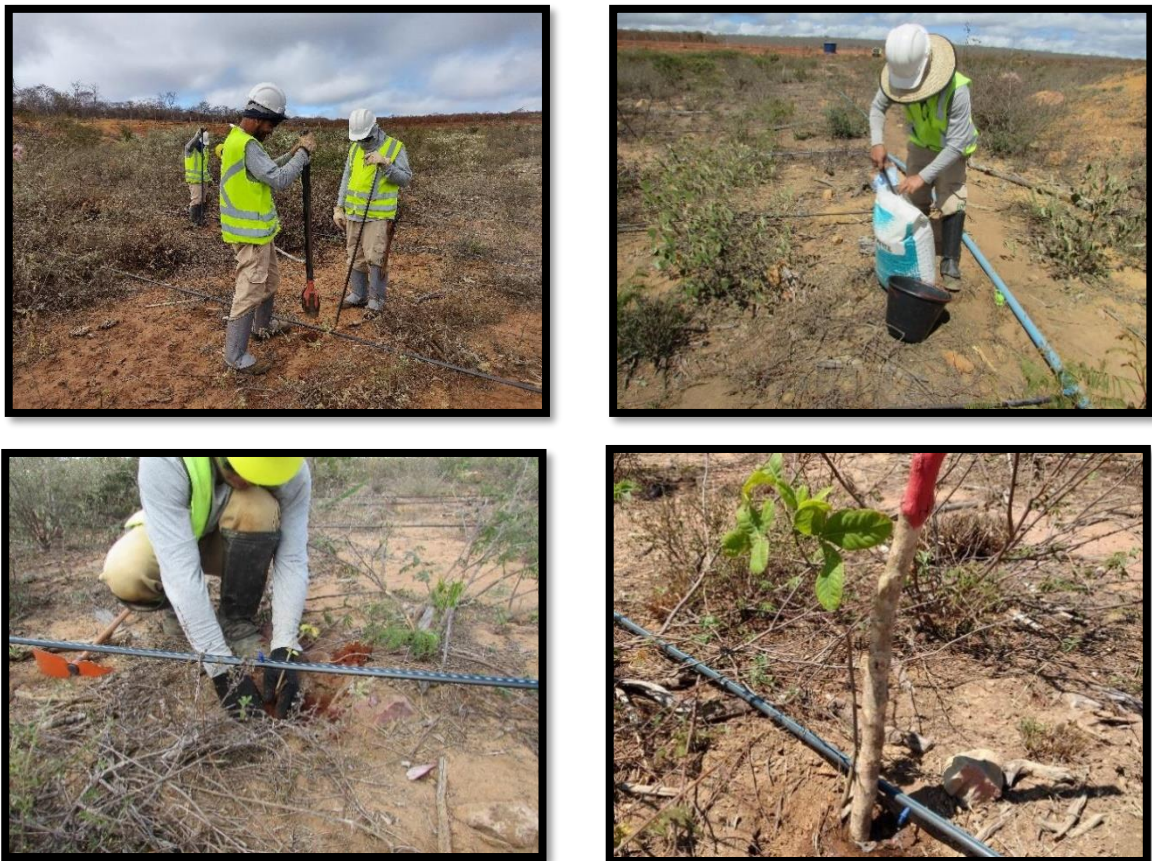
Foram realizadas operações de análise de solo, coveamento e preparação do terreno para plantio, adubação, controle de invasoras, plantio e tutoramento. As mudas foram devidamente rustificadas no viveiro, de forma a garantir que estivessem adaptadas ao clima da região antes de serem transpostas ao solo, além de serem privilegiadas na seleção mudas raras, de espécies em extinção e de ocorrência endêmica (Figura 10).

**Figura 10. Operações de plantio realizadas no Parque Eólico Campo Largo.**

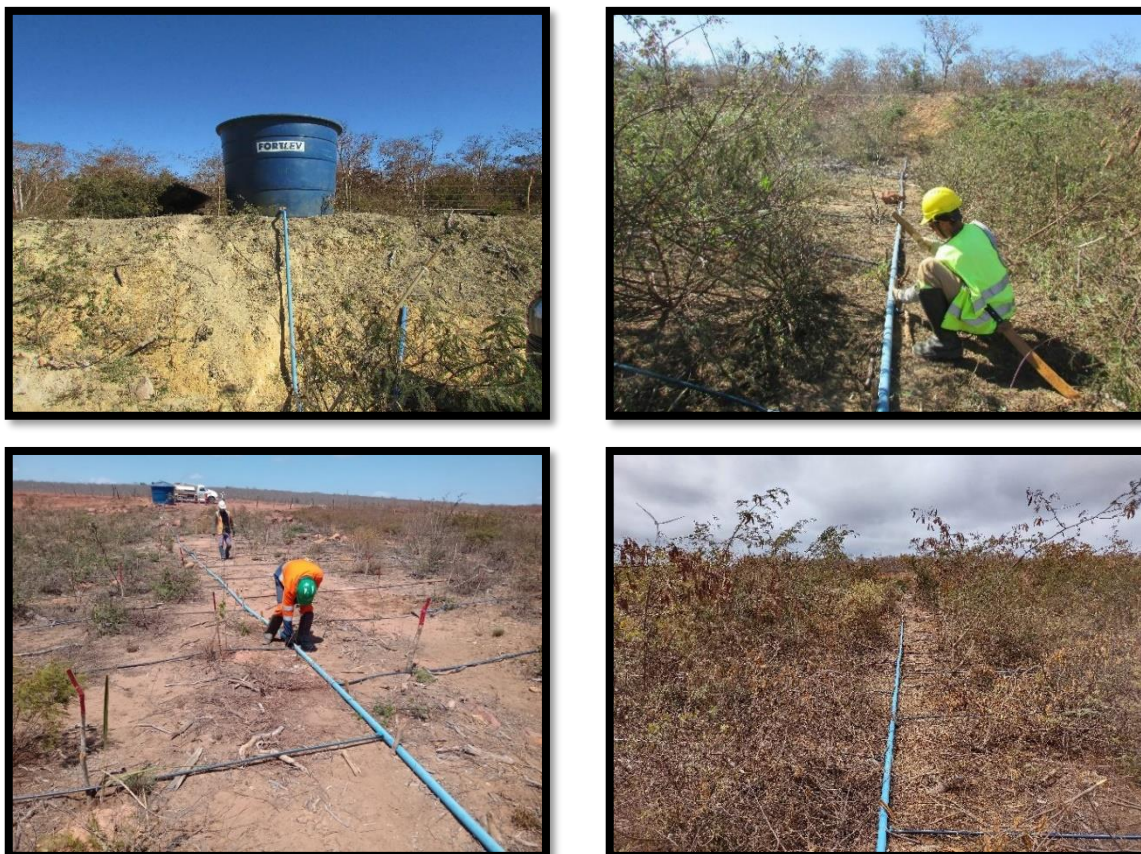
Para garantir o devido pegamento e sobrevivência das mudas, em vista do clima adverso e das condições edáficas da área, foram instalados estrutura e procedimento de irrigação, de forma a suprir as necessidades hídricas das mudas quando as condições do tempo fossem desfavoráveis. Para tanto, foram instaladas nas áreas do PRAD, duas caixas d'água com capacidade para 10.000 L cada, e uma teia de irrigação composta por um ramal principal de 100 metros de comprimento para cada reservatório, sendo as mangueiras do ramal principal instaladas a cada 2 metros.

Tal estrutura, movida por uma motobomba, é capaz de suprir irrigação das mudas 4 vezes por semana, garantindo a sobrevivência e bom desenvolvimento tanto do novo plantio, quanto das mudas anteriormente implantadas (Figura 11).

**Figura 11. Sistema de irrigação implantado nas áreas do PRAD do Parque Eólico Campo Largo.**
