LICENÇA DE OPERAÇÃO
Nº 2122/2013-DL

RELATÓRIO ANUAL 2019

USINA HIDRELÉTRICA PASSO FUNDO

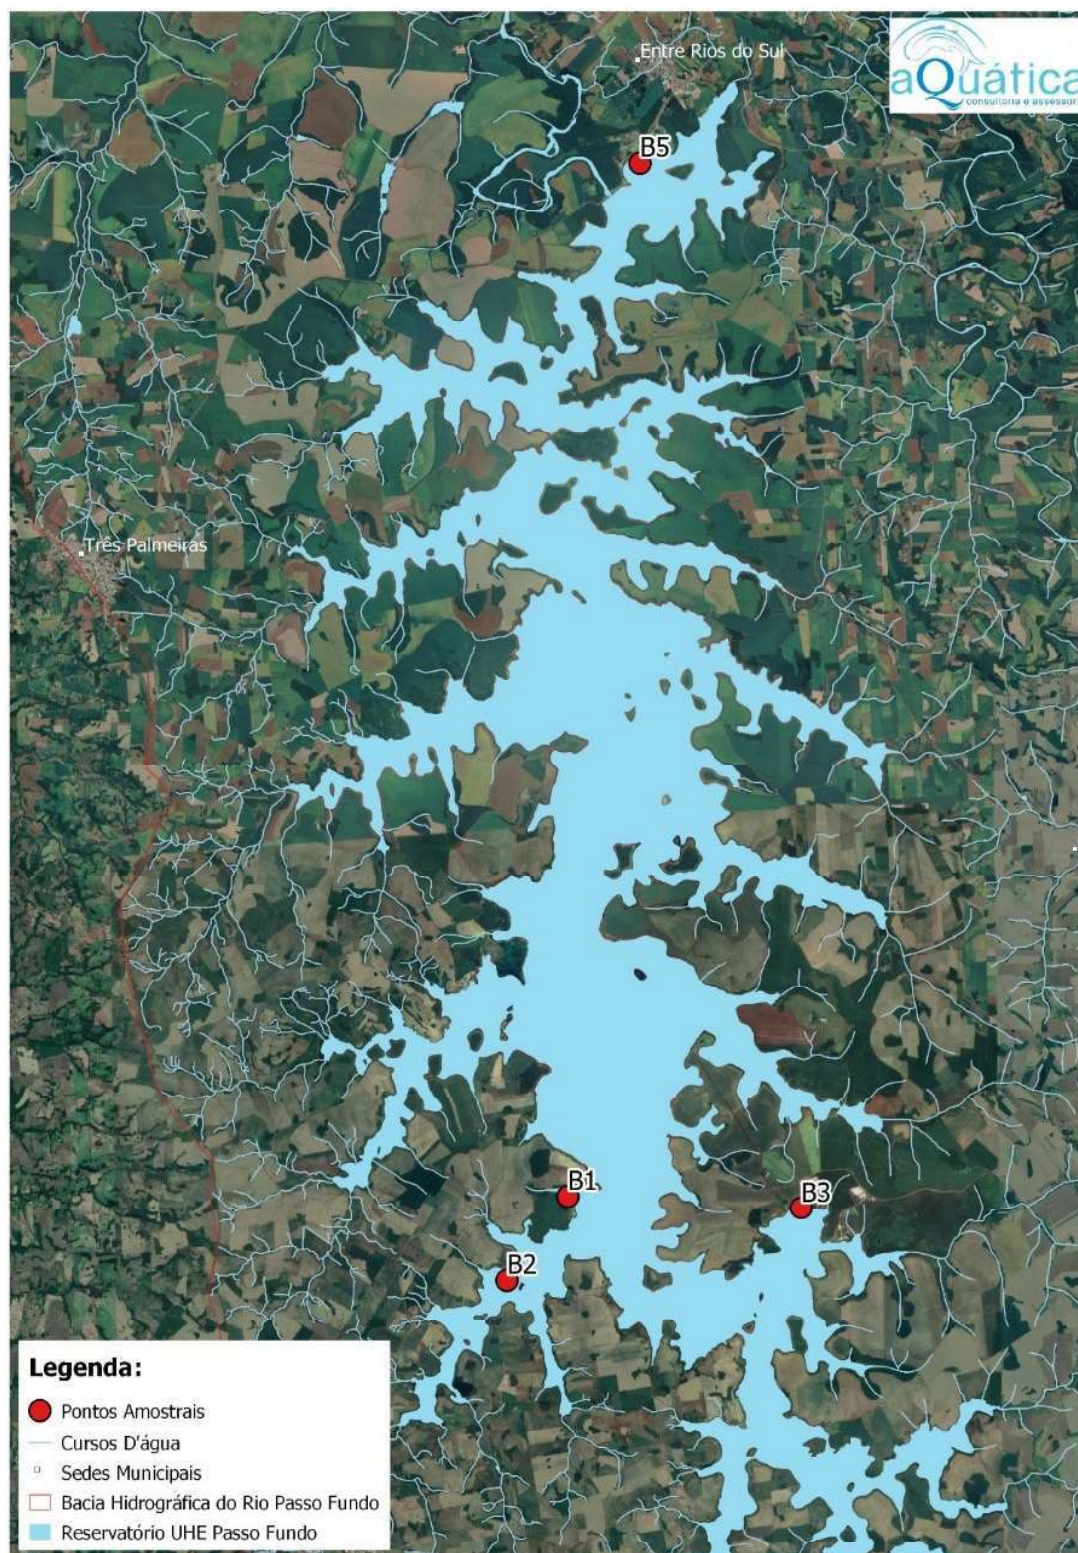
Figura 1.2 - Localização das áreas amostrais do Monitoramento da Balneabilidade da UHE Passo Fundo.

O monitoramento da balneabilidade foi realizado nos meses de janeiro, fevereiro e dezembro de 2019 em quatro áreas

amostrais (Tabela 1.2, Figura 1.2) selecionadas devido à maior incidência de atividades de contato primário.

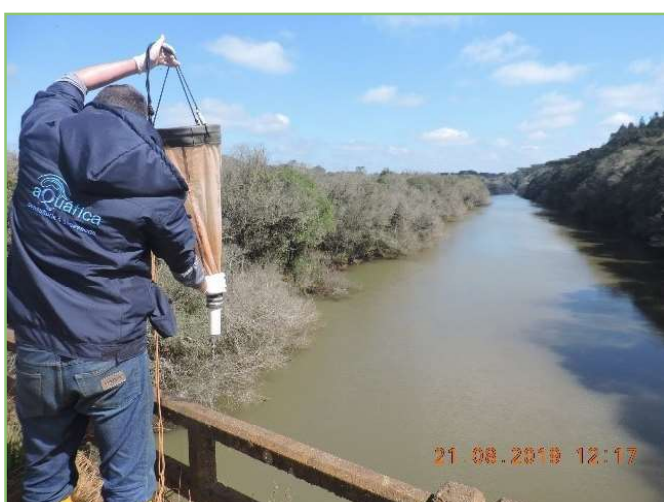
Figura 1.9 - Amostragem da Comunidade Fitoplanctônica.

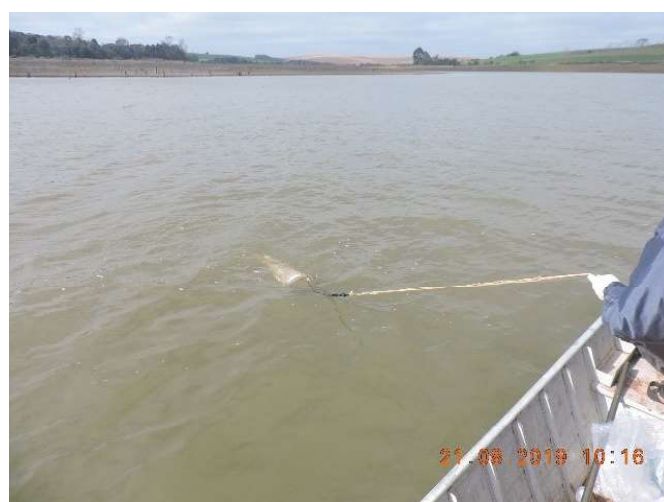
Figura 1.10 - Amostragem da Comunidade Fitoplanctônica.

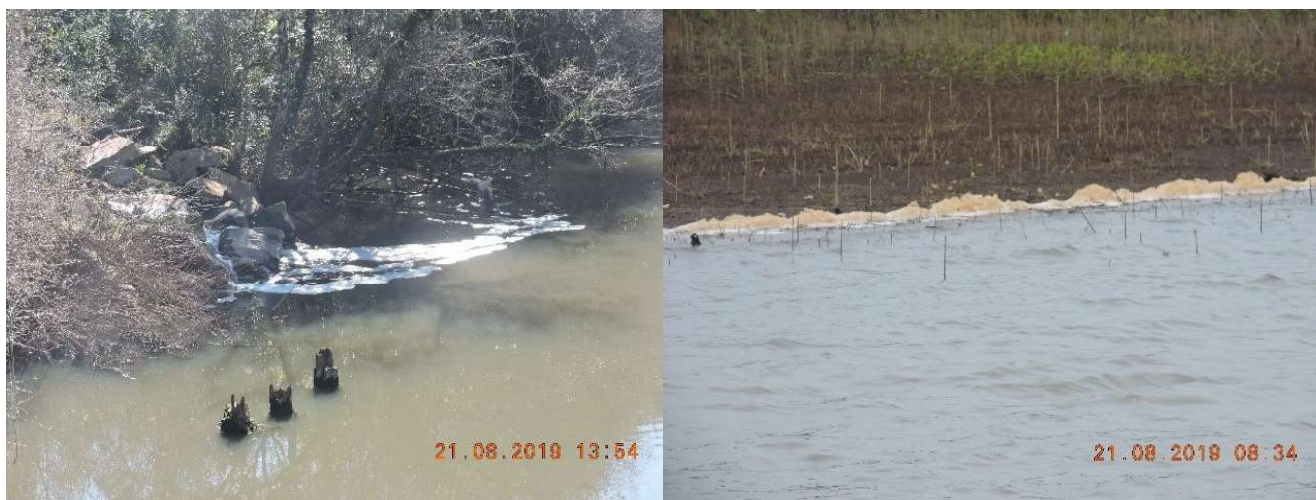
tuantes nas margens dos pontos amostrais “P1” e “P4” (Figura 1.12) em agosto de 2019.

Figura 1.12 - Visualização de materiais flutuantes no reservatório. Fonte: Aquática Consultoria e Assessoria Ltda, 2020.

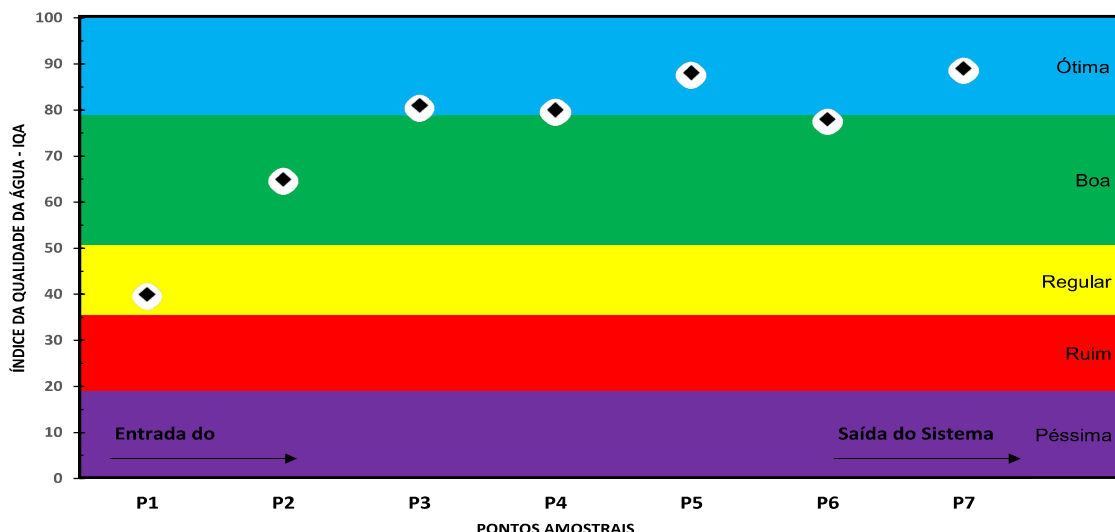
ÓTIMA”, sendo que a área amostral “P1” – Passo Fundo apresentou maior comprometimento influenciada negativamente pelas concentrações de fósforo, nitrogênio e coliformes termotolerantes. De modo geral, considerando-se o gradiente longitudinal, a qualidade de água da cabeceira apresentou-se regular, sofreu algumas alterações ao longo do reservatório e deixou o sistema com qualidade superior à de entrada (Figura 1.13).

Figura 1.13 - Representação gráfica do Índice da Qualidade da Água calculado para a área de influência da UHE Passo Fundo, ano base 2019. Fonte: Aquática Consultoria e Assessoria Ltda, 2020.

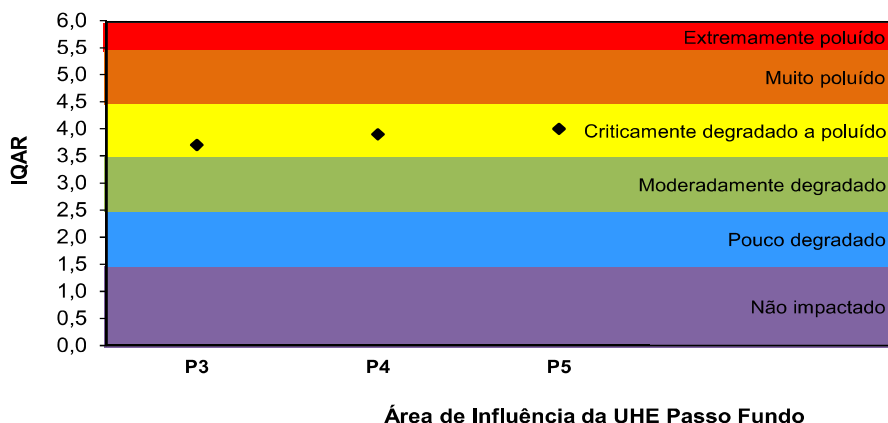
O IQAR enquadrou o reservatório como “Classe IV – Criticamente Degradado a Poluído”, remetendo a um corpo hídrico com entrada de matéria orgânica capaz de produzir depleção nos níveis de oxigênio dissolvido, médio aporte de nutrientes e matéria orgânica, com tendência moderada à eutrofização.

Figura 1.14 - Índice da Qualidade da Água de Reservatório da UHE Passo Fundo, na área de influência do empreendimento, ano base 2019. Fonte: Aquática Consultoria e Assessoria Ltda, 2020.

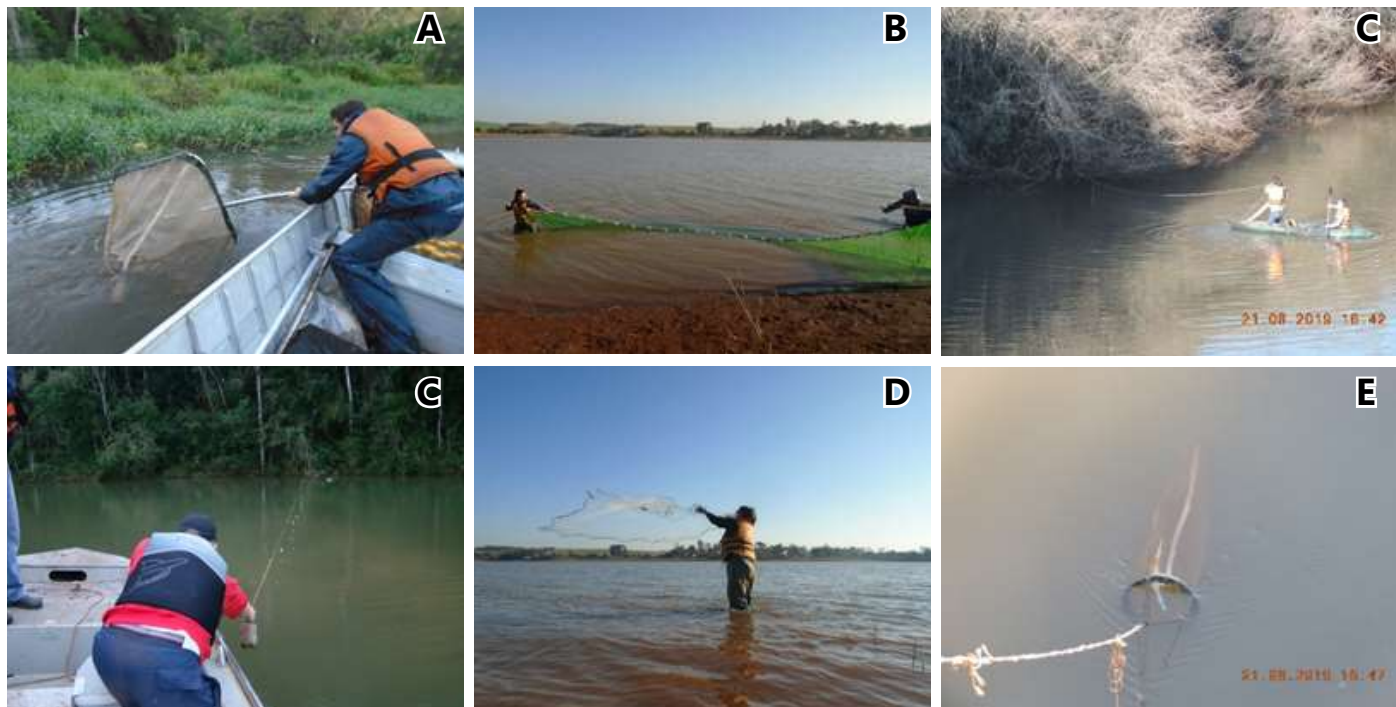
Figura 2.2 - Petrechos de pesca utilizados para amostragem ictiofaunística (A: peneirão; B: picaré; C: rede de espera; D: espinhel; E: tarrafa; F: rede cônica-cilíndrica). Localização das áreas amostrais do Monitoramento da Balneabilidade da UHE Passo Fundo.
