RELATÓRIO ANUAL 2020

LICENÇA DE OPERAÇÃO
Nº 2122 / 2013-DL

USINA HIDRELÉTRICA PASSO FUNDO

ABRIL 2021

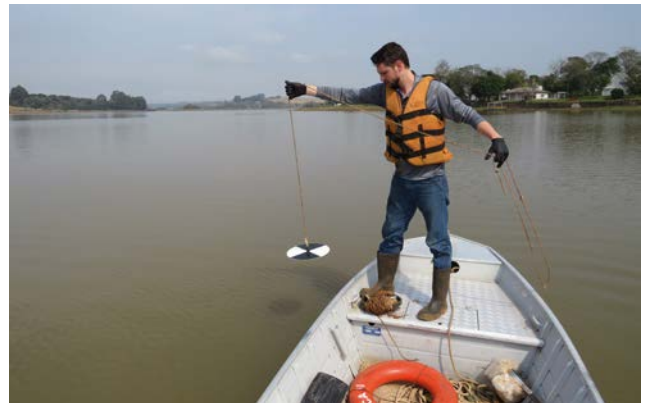
Figura 1.4 – Utilização do disco de Secchi durante o monitoramento das águas superficiais.

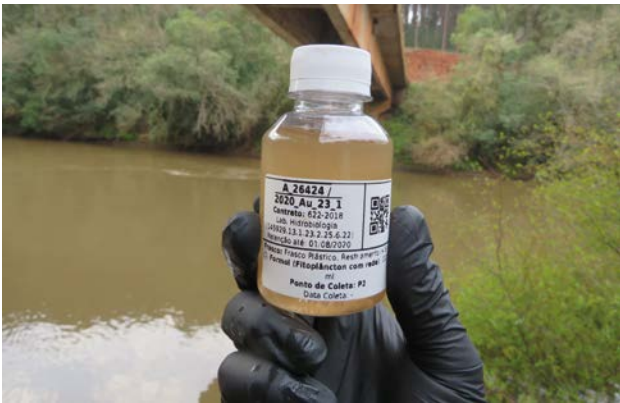
Figura 1.5 - Amostragem para realização de ensaios analíticos.

as amostras foram coletadas com o auxílio de amostradores específicos e, posteriormente, preservadas, acondicionadas de acordo com as técnicas recomendadas no Guia Nacional de Coleta e Preservação de Amostras (Brandão *et al.*, 2011) e encaminhadas ao laboratório especializado (Figuras 1.5 a 1.8). Para o Monitoramento das Águas Superficiais também procedeu-se a investigação da ocorrência e densidade da comunidade fitoplanctônica, sendo para tanto utilizada rede de plâncton de 20µm para a amostragem (Figura 1.9 a Figura 1.10).

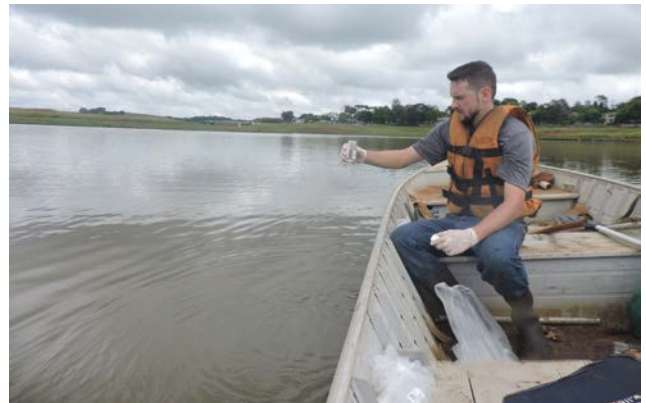
Figura 1.6 - Acondicionamento das amostras.

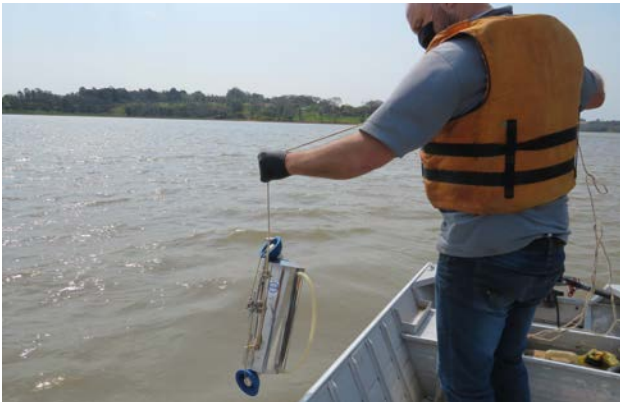
Figura 1.7 - Amostragem dos diferentes níveis verticais com auxílio de Garrafa de Van Dorn.

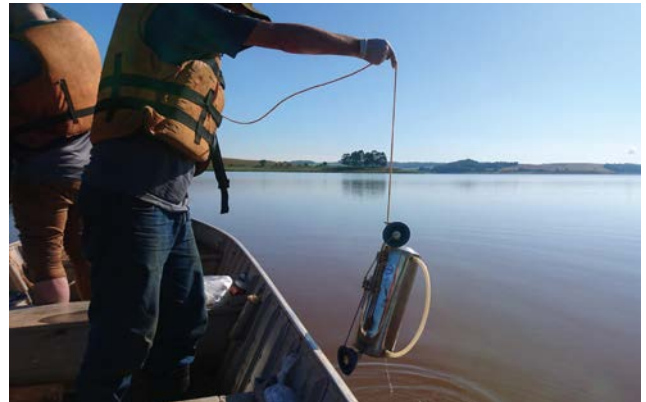
Figura 1.8 - Amostragem dos diferentes níveis verticais com auxílio de Garrafa de Van Dorn.

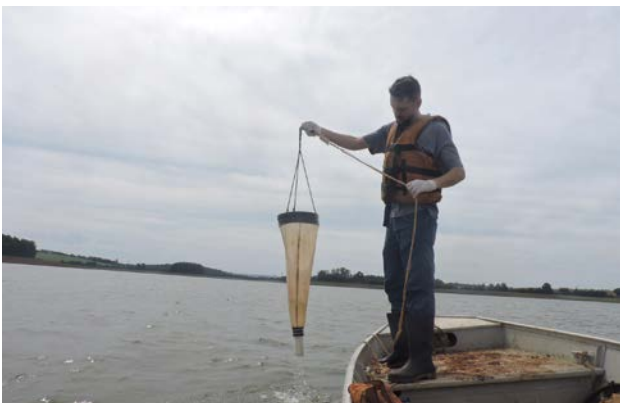
Figura 1.9 - Amostragem da Comunidade Fitoplanctônica

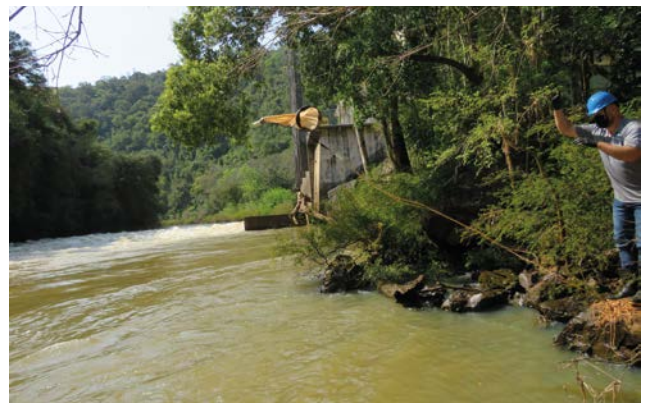
Figura 1.10 - Amostragem da Comunidade Fitoplanctônica

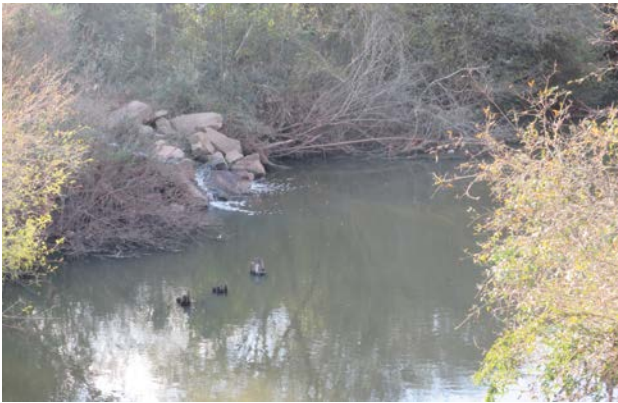
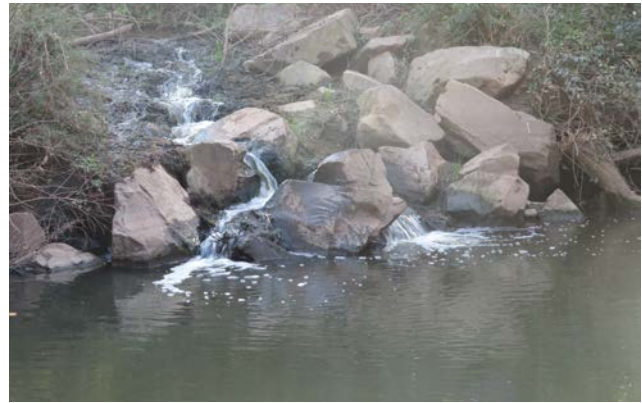
Figura 1.11 e 1.12 - Registro de lançamento no rio Passo Fundo.

Durante as amostragens não foram constatadas florações de algas, entretanto, observou-se a existência de entrada de materiais flutuantes na

margem esquerda do rio Passo Fundo, ponto amostral "P1" (Figuras 1.11 e 1.12).

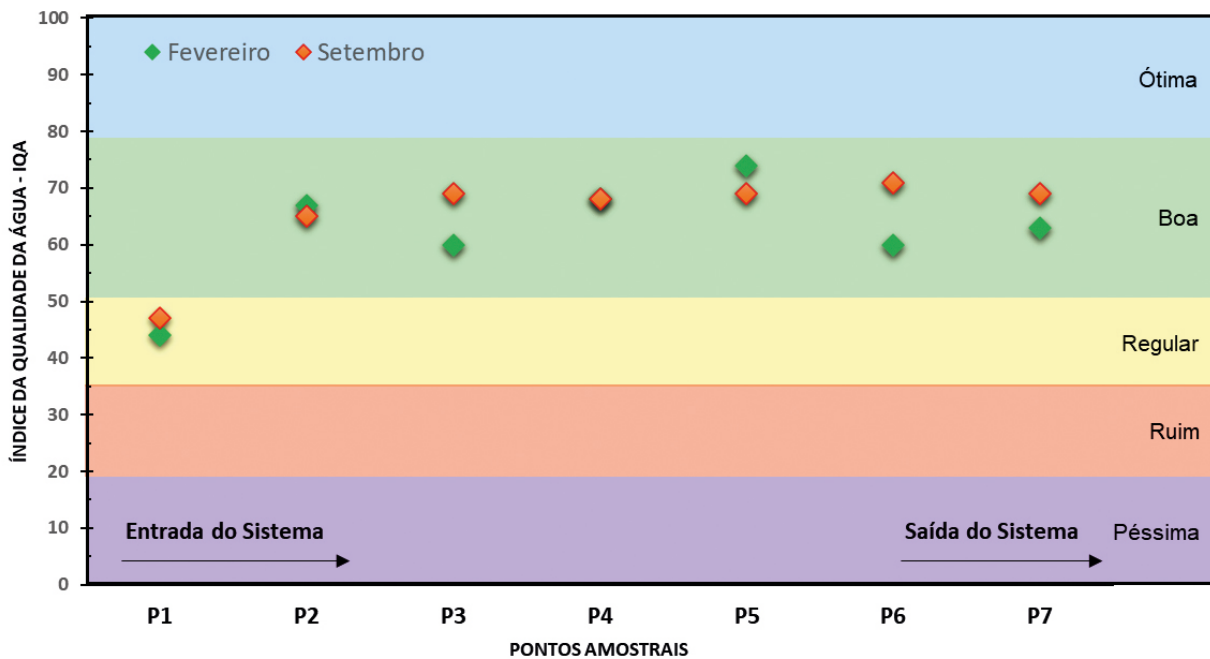
Gráfico 1.2 - Representação gráfica do Índice da Qualidade da Água calculado para a área de influência da UHE Passo Fundo, ano base 2020.

da água na área de influência do empreendimento demonstrou baixa variação durante o período amostral. De modo geral, observou-se "BOA" qualidade da água, ao passo que a área amostral "P1" – Passo Fundo foi pontualmente classificada como "REGULAR" em ambas as campanhas amostrais. Sendo assim, têm-se um cenário de melhora da qualidade da água quando considerado o gradiente longitudinal montante/jusante, sendo que na saída do sistema "P7" – Jusante da Casa de Máquinas, a qualidade foi superior à de entrada "P1" – Passo Fundo (Gráfico 1.2).

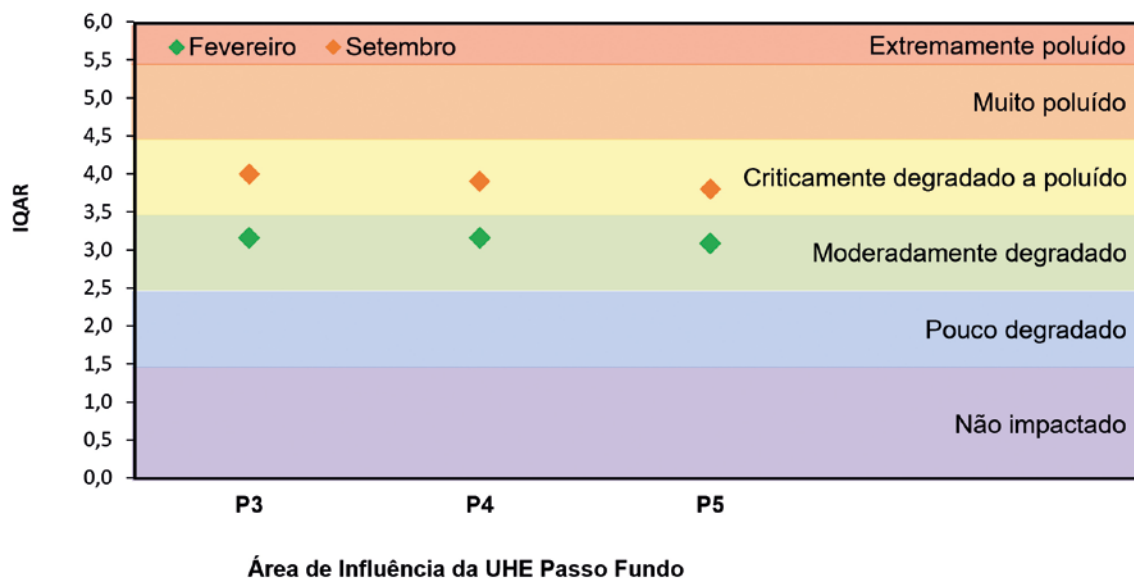
Gráfico 1.3 - Índice da Qualidade da Água de Reservatório da UHE Passo Fundo, na área de influência do empreendimento, ano base 2020.

O IQAR enquadrou o reservatório durante o ano de 2020 como “Classe III – Moderadamente Degradado” em fevereiro (verão) e “Classe IV – Criticamente Degradado a Poluído” em setembro (inverno), remetendo a um corpo hídrico com entrada de matéria orgânica capaz de produzir depleção nos níveis de oxigênio dissolvido, aporte de nutrientes e matéria orgânica.

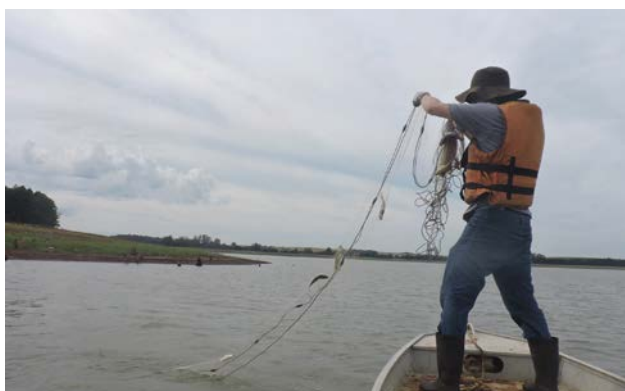
Figura 2.2. Utilização de rede de espera durante o monitoramento da ictiofauna da área de influência do reservatório da UHE Passo Fundo – RS (Ano 2020).

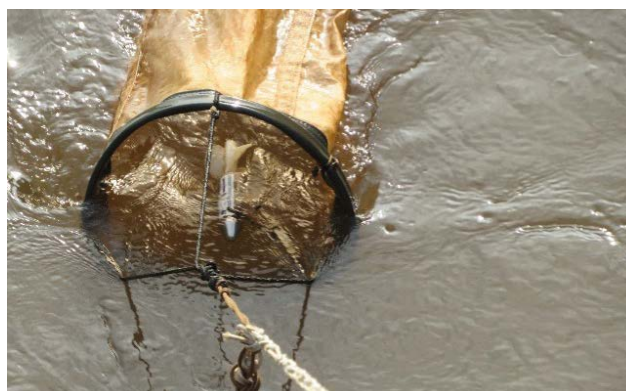
Figura 2.3. Coleta de ictioplâncton realizada no P2 – Foz do rio Facão da área de influência da UHE Passo Fundo (Ano 2020).

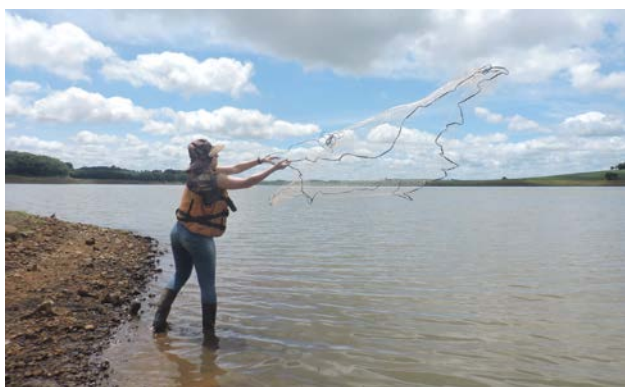
Figura 2.4. Utilização de tarrafa durante o monitoramento da ictiofauna da área de influência do reservatório da UHE Passo Fundo – RS (Ano 2020).

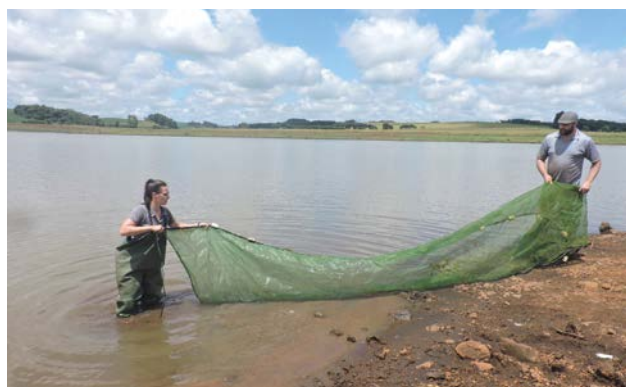
Figura 2.5. Utilização de rede do tipo picaré durante o monitoramento da ictiofauna da área de influência do reservatório da UHE Passo Fundo – RS (Ano 2020).

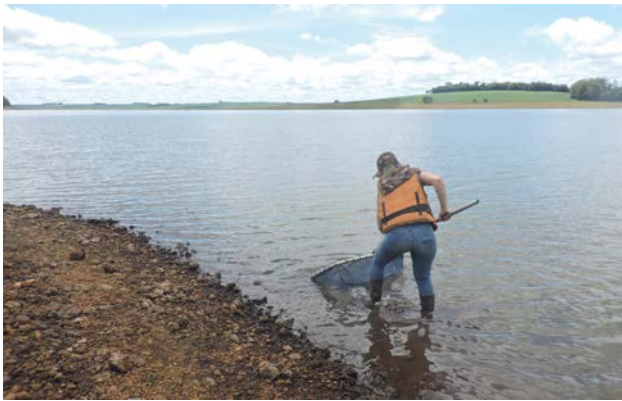
Figura 2.6. Utilização de peneirão durante o monitoramento da ictiofauna da área de influência do reservatório da UHE Passo Fundo – RS (Ano 2020).

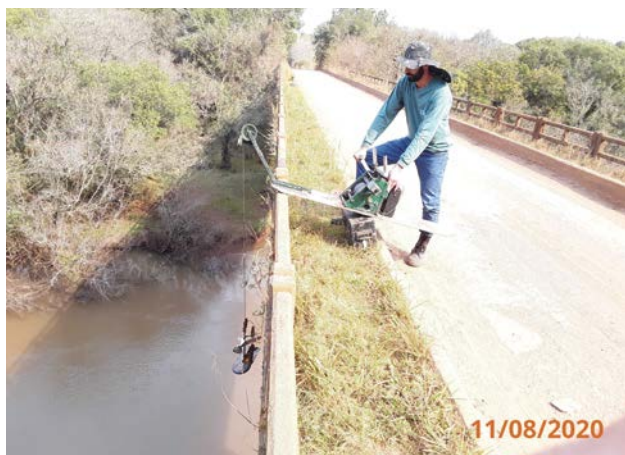
Figura 3.2 – UHE Passo Fundo Montante (Barra do Facão): medição de descarga líquida no dia 11/08/2020

Nas Figuras 3.2 e 3.3 é possível observar a equipe técnica de campo realizando os procedimentos de

medição de descarga líquida e sólida.

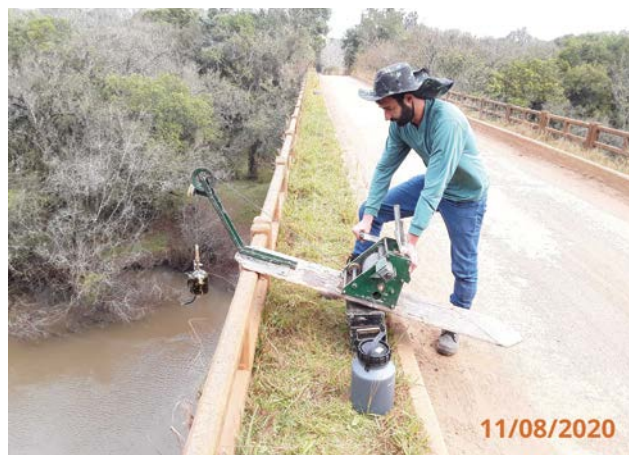
Figura 3.3 – UHE Passo Fundo Montante (Barra do Facão): medição de descarga sólida no dia 11/08/2020

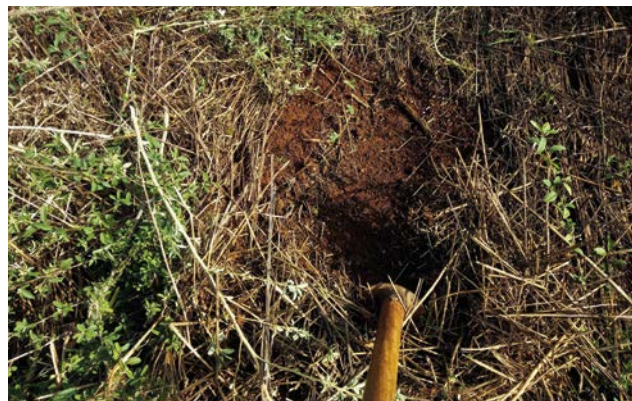
Figura 5.6 - Realização de coroamento anterior à abertura do berço.

Essa etapa se torna muito importante para o desenvolvimento das mudas jovens, uma vez que deve ser realizada sucessivamente ao longo do desenvolvimento das mesmas (manutenção). O coroamento permite que a muda fique distante de outras plantas e/ou materiais que possam intervir em seu crescimento. Para isso, em um raio de aproximadamente 30 centímetros são retirados todos os materiais que venham a prejudicar o desenvolvimento destas mudas após plantio. Este processo é realizado com o auxílio de roçadeiras motorizadas ou com enxadas (Figura 5.6).

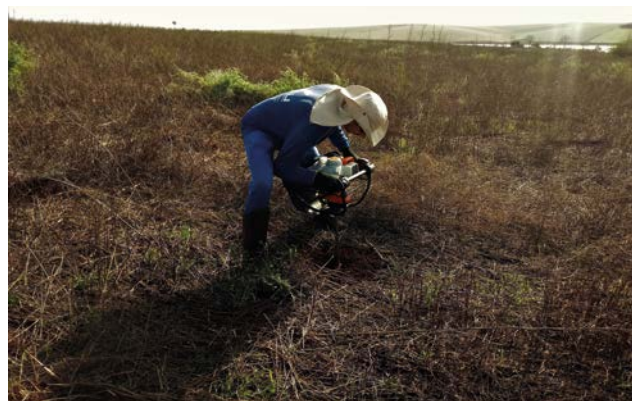
Figura 5.7- Perfuração do berço para posterior plantio das mudas.

A perfuração do berço ou abertura da cova é realizada com perfurador de solo do tipo BT-Stihl que faz um berço com aproximadamente 30 centímetros de diâmetro e 30 centímetros de profundidade (Figura 5.7). Esse processo tem por finalidade descompactar o solo e é extremamente importante para o desenvolvimento radicular das mudas, facilita o trabalho no plantio e permite maior penetração da água da chuva.

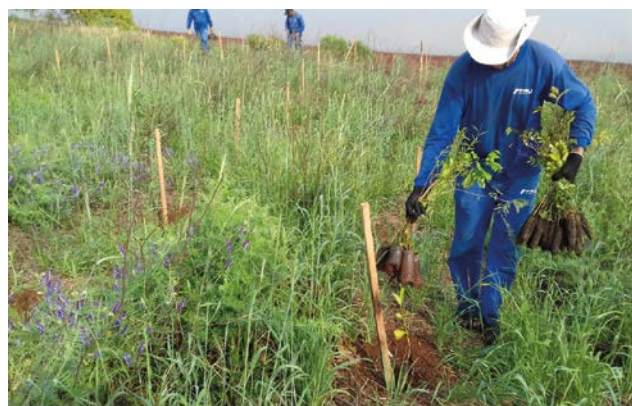
Figura 5.8 - Distribuição das mudas aleatoriamente na Ilha 16 para plantio.

Antes de fazer o plantio, foram observados aspectos de previsão de chuvas, para que assim sejam atendidas as demandas iniciais de água para as mudas no campo. Essa etapa consiste na distribuição e deposição das mudas individuais em cada berço e recobertura posteriormente com o solo (Figura 5.8). Todas as mudas utilizadas no plantio foram produzidas no Horto Florestal da UHE Passo Fundo.

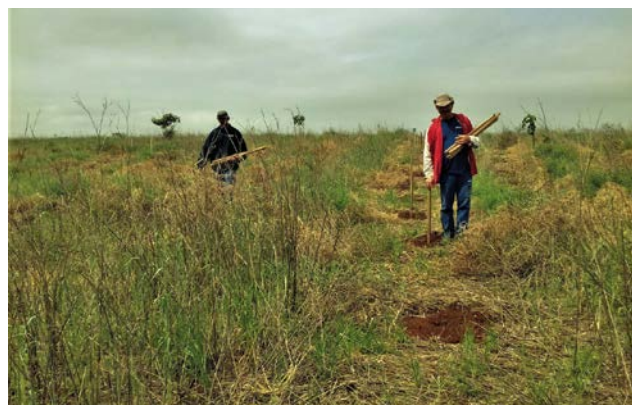
Figura 5.9 - Imagem da distribuição dos tutores pela Ilha 16.

Os tutores são as estacas feitas de madeira que são colocadas próximas às mudas com o intuito de fornecer sustentação para o crescimento retilíneo das mesmas. Para o sistema, é realizada em conjunto a amarração das mudas no tutor com barbante de sisal, conferindo às mudas sustentação e evitando que elas possam vir a sofrer danos com dobras ou rompimento de seu caule (Figura 5.9).

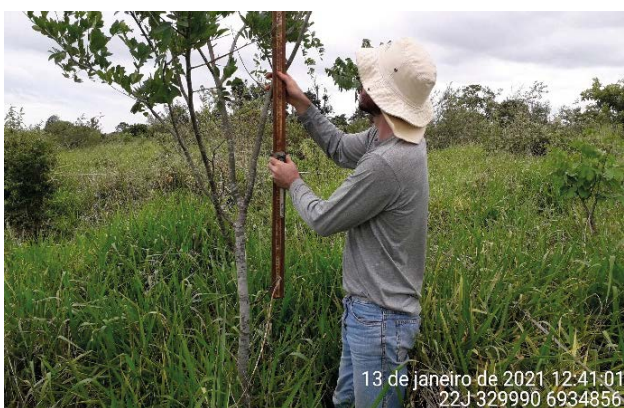
Figura 5.19 - Aferição de altura – Ilha 17A.

Evidenciamos a riqueza total de 13 espécies de árvores nativas, as quais apresentaram altura média acima da média. Porém, diante dos demais indicadores ambientais apresentados, nota-se que a referida ilha ainda necessita de manutenção (Figura 5.19).

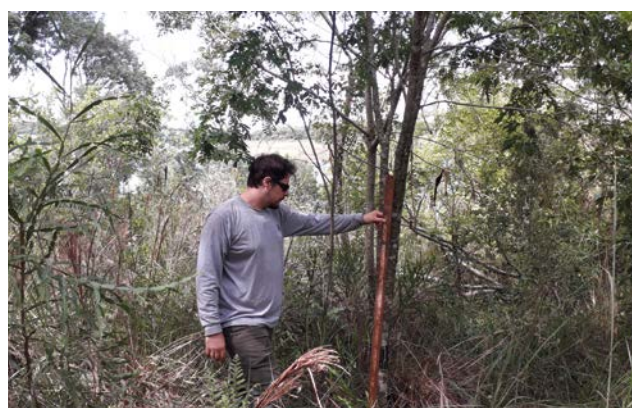
Figura 5.20 - Aferição de diâmetro – Ilha 21.

medidas de referência. Desta forma, aponta-se a emancipação desta ilha (Figuras 5.20 e 5.21).

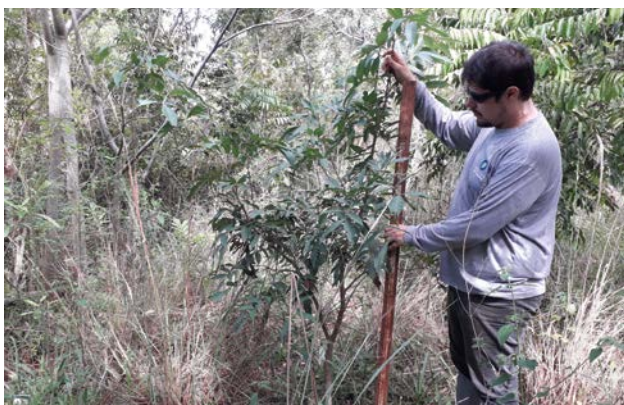
Figura 5.21 - Aferição de altura – Ilha 21.

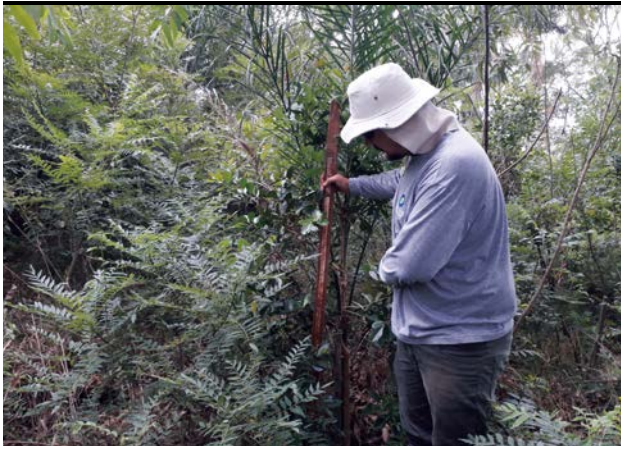
Figura 5.23 - Aferição de altura – Ilha 27A.

encontra-se em ótimas condições e atendem todos os índices propostos para serem avaliados para emancipação. Vale destacar que a riqueza total da ilha durante o monitoramento foi de 22 espécies arbóreas nativas (Figura 5.23).

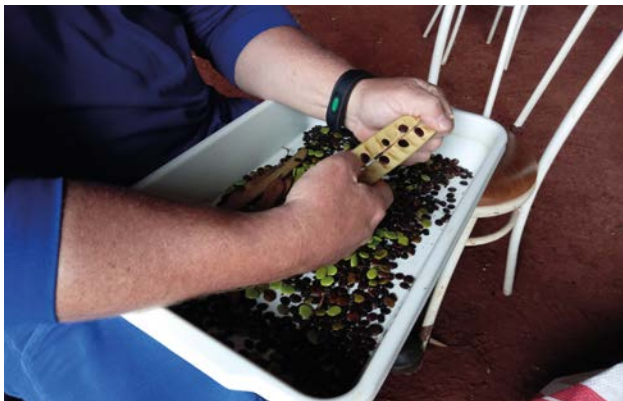
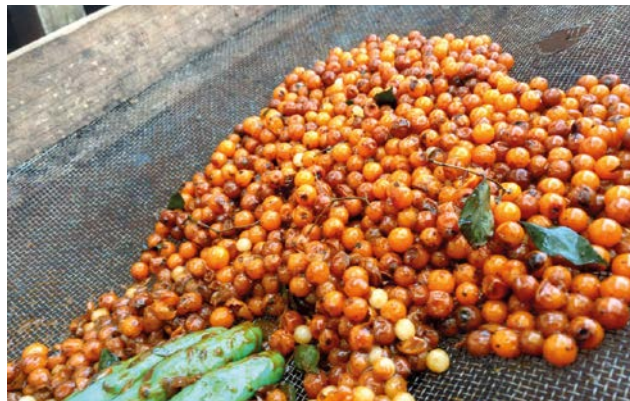
Figura 6.5. Beneficiamento das sementes coletadas de pata-de-vaca e olho-de-pomba.

O beneficiamento das sementes ocorre pela limpeza e seleção (Figura 6.5). Cada espécie vegetal possui uma estratégia diferente para a dispersão de sementes, por isso, deve-se aplicar formas diferentes de beneficiamento para cada fruto. Os

frutos que são carnosos devem passar por um processo de despulpamento para obter-se somente a semente. Frutos secos e que se abrem, geralmente possuem dispersão pelo vento e suas sementes apenas necessitam ser separadas manualmente da parte seca do fruto.

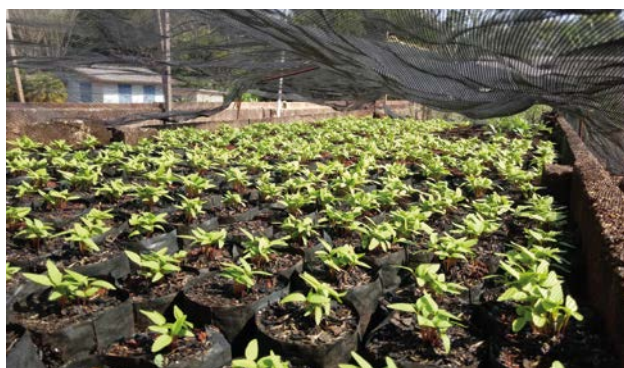
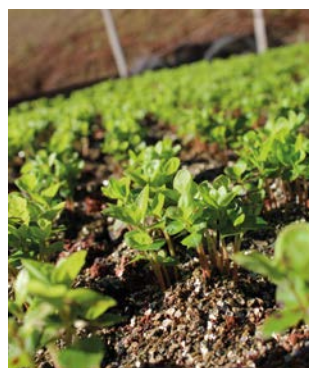
Figura 6.6. Mudas feitas a partir do sistema de plantio direto nos canteiros.

A produção das mudas é realizada por três metodologias aplicadas no horto: I) plantio direto nas bolsas com substrato que já se encontram nos canteiros (Figura 6.6); II) utilização da sementeira para iniciar a brotação das sementes e, posteriormente, repicagem para bolsas com substrato (Figura 6.7); e III) por meio do berçário, onde as sementes são depositadas nas bolsinhas mas ficam suspensas

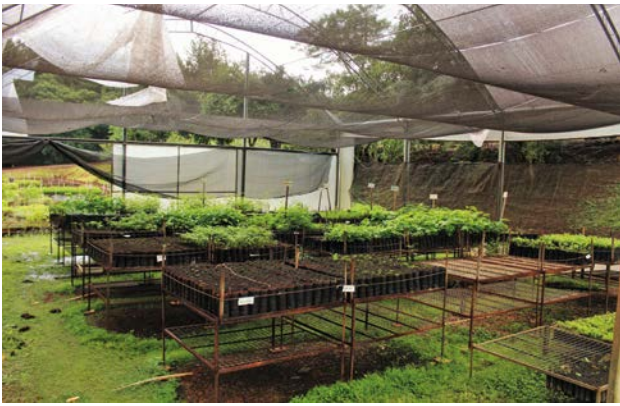
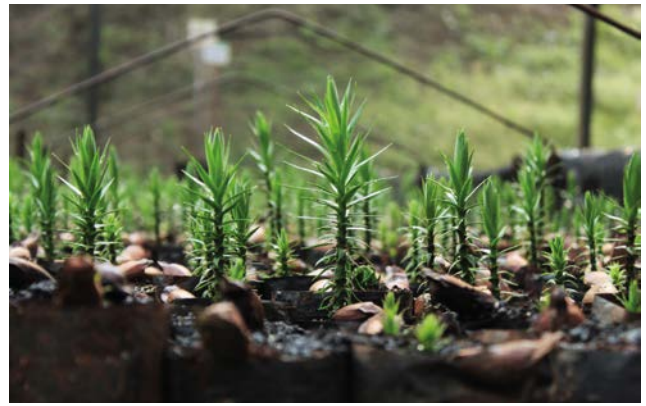
Figura 6.8. Vista do berçário e mudas de araucária geradas nesse sistema.

dentro da estufa e, quando atingem altura acima de 30cm, são levadas para os respectivos canteiros juntas com as demais (Figura 6.8).

Cada uma das metodologias é empregada de acordo com a necessidade de cada espécie, onde espécies mais frágeis devem ficar no berçário para um desenvolvimento em que as condições do clima sejam melhor controladas.

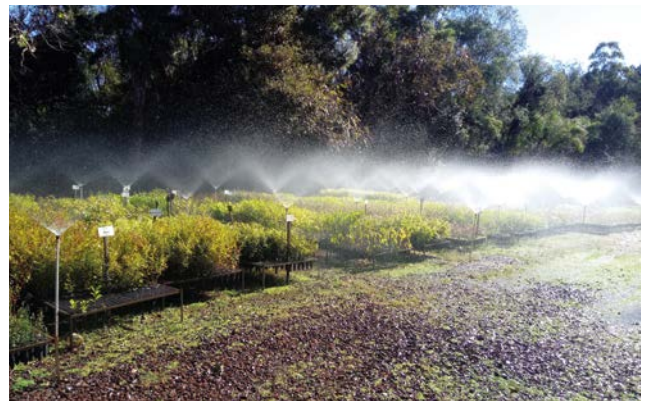
Figura 6.12. Irrigação por aspersão ao longo dos canteiros.

Todas as mudas passam por processo de rustificação, até que estejam prontas para serem plantadas diretamente ao solo, com isso a necessidade de água dessas plantas varia de acordo com a fase de desenvolvimento. Para suprir essa necessidade, são realizadas regas regulares em todos os canteiros por meio de aspersão (Figura 6.12).

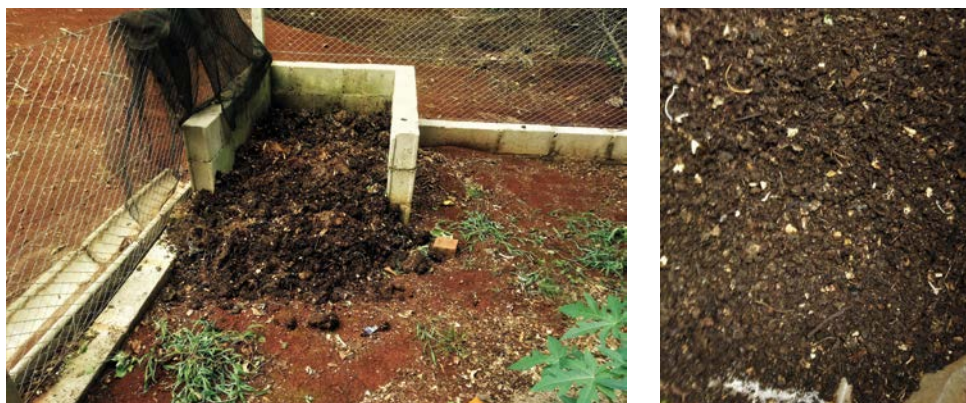
Figura 6.22. Retirada do substrato gerado na composteira.

Dentro do espaço do Horto Florestal existe uma composteira que é abastecida semanalmente com sobras de alimentos ou resíduos orgânicos. Após depositadas as sobras, são adicionadas uma camada de maravalha e outra de capim seco que, posteriormente, irão se decompor até se obter um substrato de coloração escura. Depois, este material é seco ao ar livre e peneirado para a retirada de qualquer material que não tenha se decomposto. O resultado da composteira é um substrato rico em nutrientes, que pode ser utilizado durante o plantio de mudas e também o composto líquido, que pode ser utilizado como fertilizante foliar (Figura 6.22).

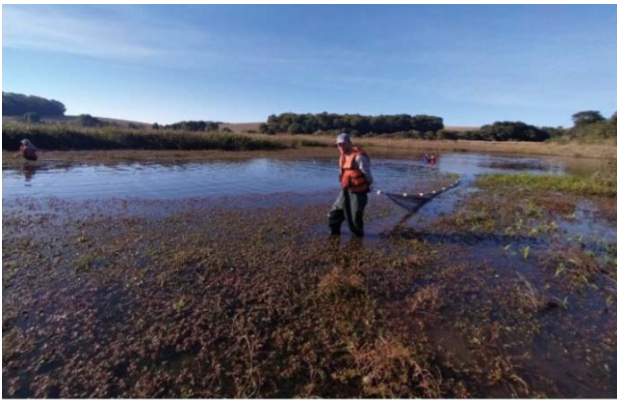
Figura 8.13 – Atividade de resgate em bolsões de acumulação de água.

Em 2020 registraram-se ocorrências relacionadas com danos em cercas, incêndios florestais e formação de bolsões de acumulação de água. Cabe esclarecer que o surgimento dos bolsões de acumulação de águas é decorrente de um período de seca prolongada, necessitando monitoramento

periódico e, eventualmente, resgate da ictiofauna aprisionada.

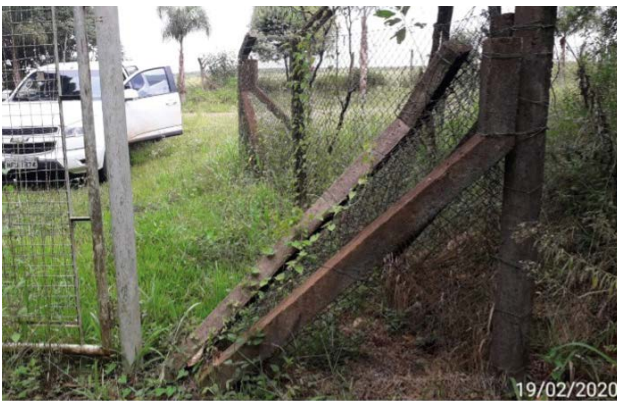
Figura 8.15 – Ocorrências gerais – Dano em cerca.

Também foram registrados 02 Incêndios Florestais na região do Parque Náutico de Entre Rios do Sul, os quais foram controlados sem maiores danos à vegetação. Foram registradas ainda 02 Ocorrências Gerais referentes a danos em cercas nas áreas da Concessionária., conforme observado na Tabela 8.2.

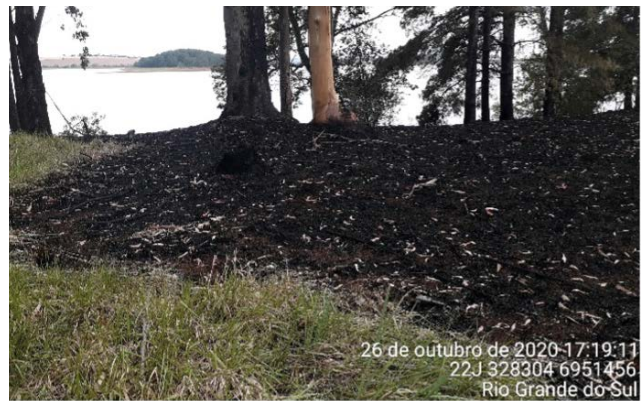
Figura 8.16 – Queimada situada no Parque Náutico, Entre Rios do Sul-RS.

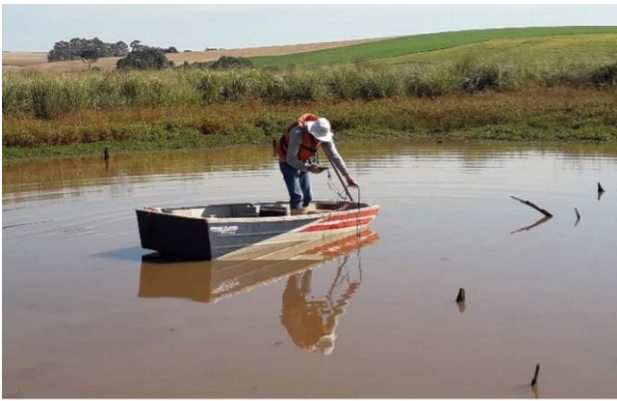
Figura 8.17 – Monitoramento em bolsões de acumulação de água.

Foram realizadas 83 vistorias técnicas no período compreendido neste relatório, sendo que as principais estiveram relacionadas ao monitoramento preventivo dos bolsões de acumulação de água no
