RELATÓRIO ANUAL 2018

USINA HIDRELÉTRICA PASSO FUNDO

LICENÇA DE OPERAÇÃO
Nº 2122/2013-DL

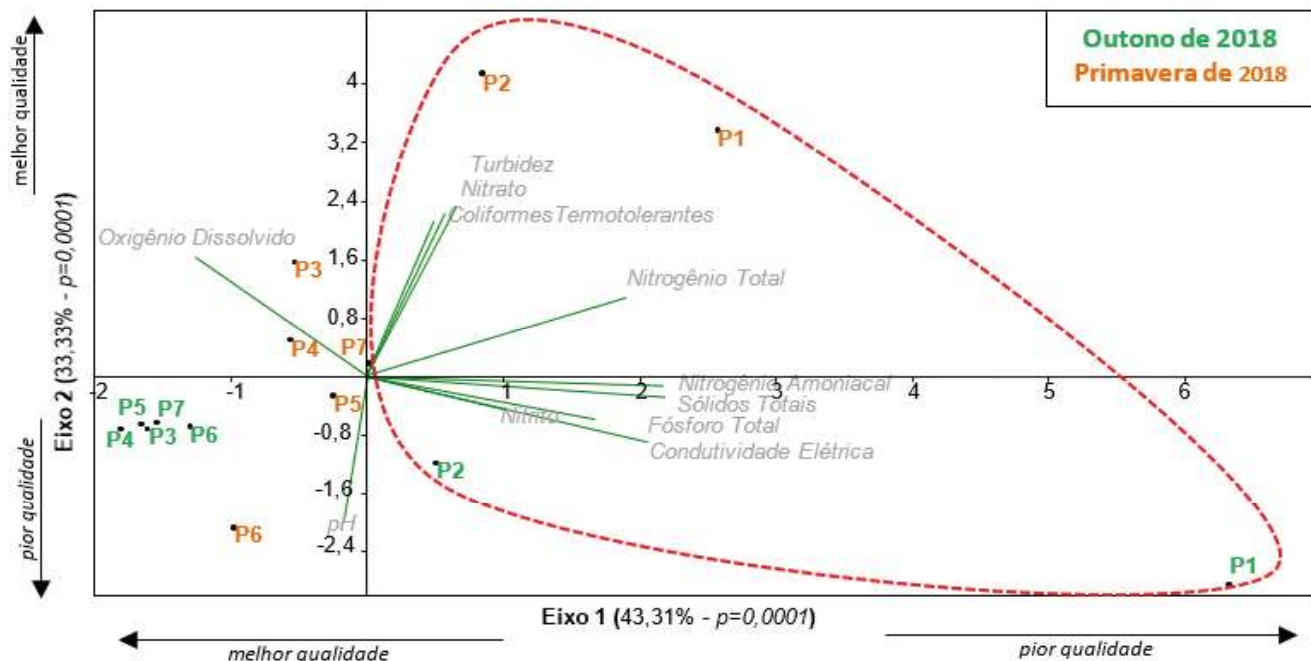
Figura 1.11 - Análise multivariada aplicada para os diferentes períodos e pontos amostrais da UHE Passo Fundo.

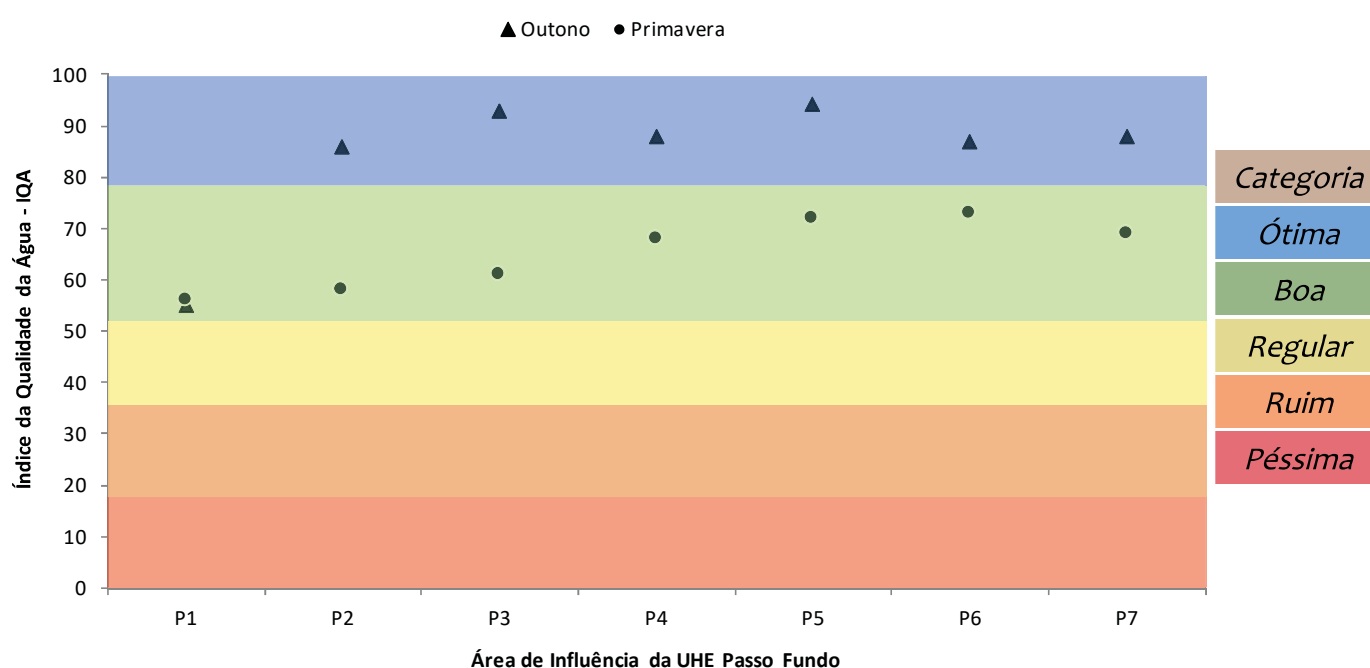
Figura 1.12 Representação gráfica do Índice da Qualidade da Água calculado para a área de influência da UHE Passo Fundo no outono e primavera de 2018.

res significativos para fósforo, nitrogênio, DBO e coliformes termotolerantes em ambas as campanhas do ano. Seguindo a linearidade dos pontos de monitoramento ao longo do gradiente longitudinal, foi possível verificar que na cabeceira, ponto mais a montante (“P01” – Passo Fundo), a qualidade de água classificou-se como boa, sendo que esta sofreu algumas alterações ao longo do reservatório e deixou o sistema através do “P07” - Jusante da Casa de Força da UHE Passo Fundo com qualidade superior à que entrou na campanha de outono e semelhante na primavera de 2018 (Figura 1.12).
