USINA HIDRELÉTRICA SÃO SALVADOR  
e  
LINHA DE TRANSMISSÃO 230 kV  
*SE CANA BRAVA – SE SÃO SALVADOR*

# RELATÓRIO ANUAL DAS ATIVIDADES AMBIENTAIS

Quarta Retificação da Primeira Renovação da LO nº 794/2008

Março / 2019

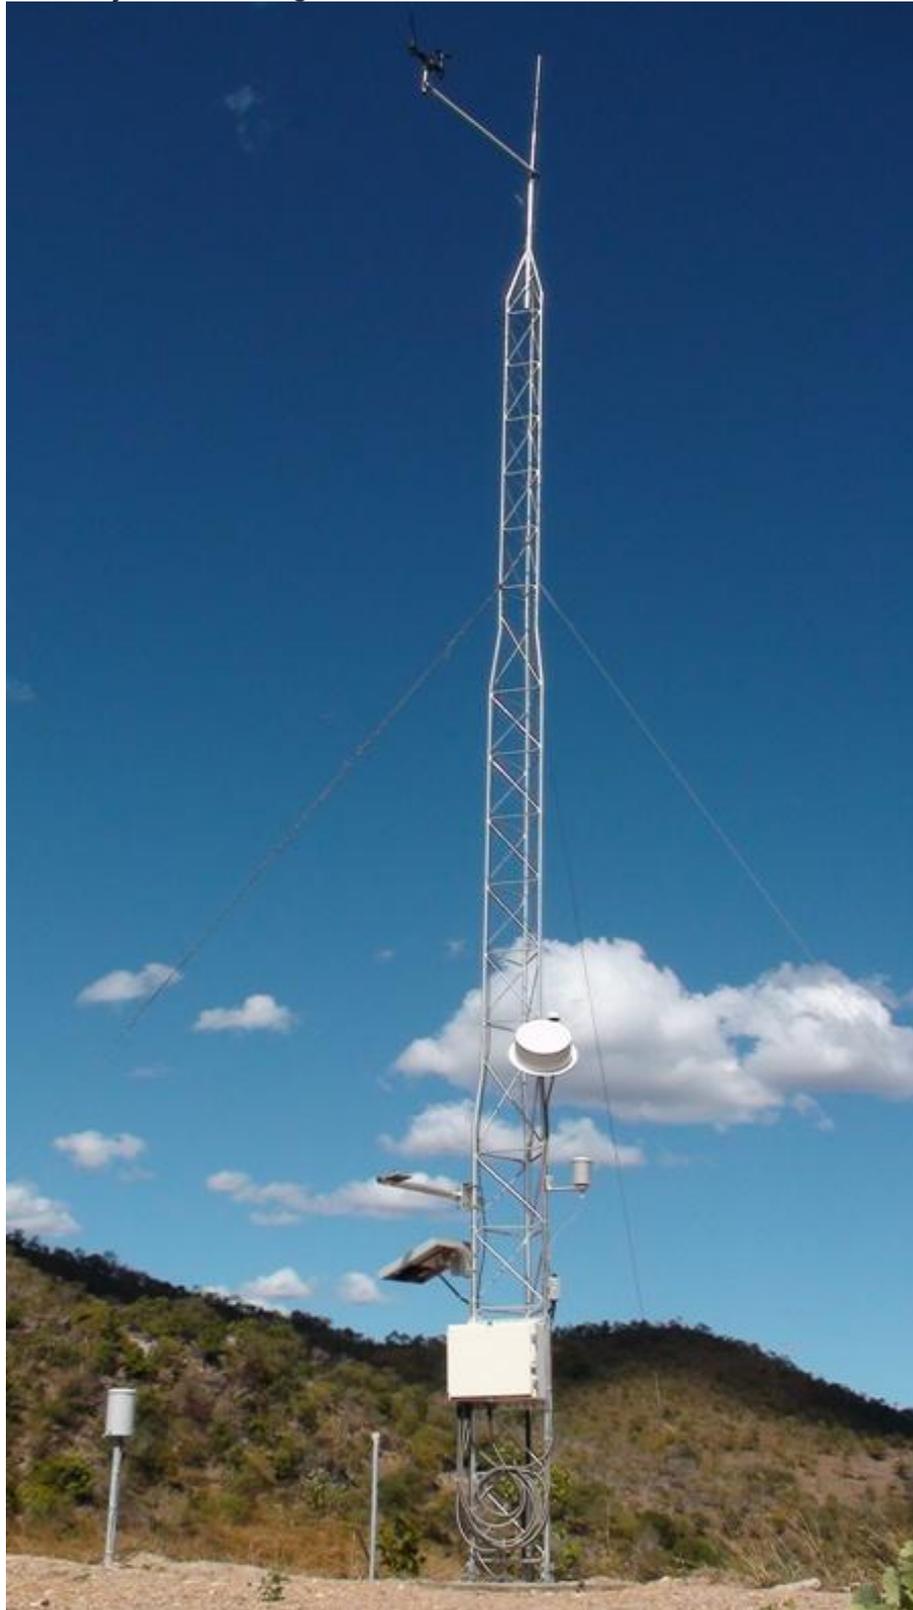
Figura 1 - Estação meteorológica automática instalada no sítio da UHE São Salvador

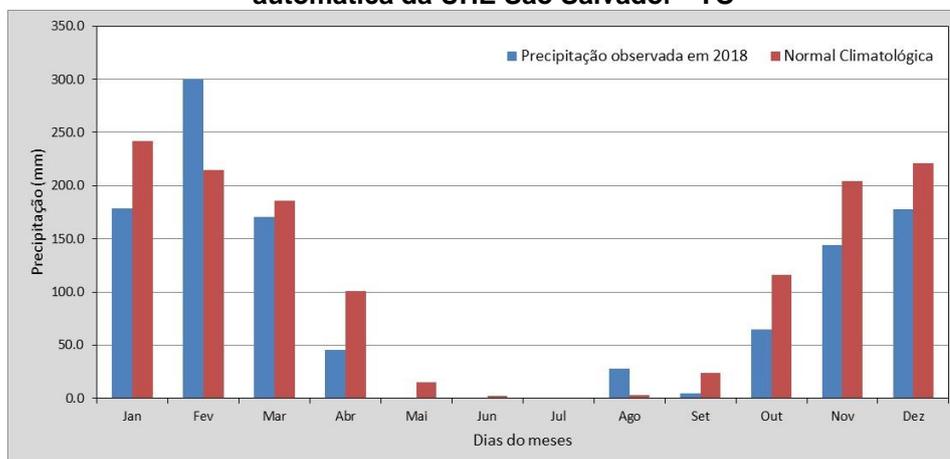
**Figura 2 - Variação mensal da precipitação e normal climatológica para a região durante os meses de janeiro a dezembro de 2018 na estação meteorológica automática da UHE São Salvador - TO**

Os demais meses não sofreram a influência do fenômeno ENOS, uma vez que as temperaturas da superfície do mar não voltaram a ter anomalias negativas, normalizando a ocorrência de precipitação ou deixando muito próximo do normal.

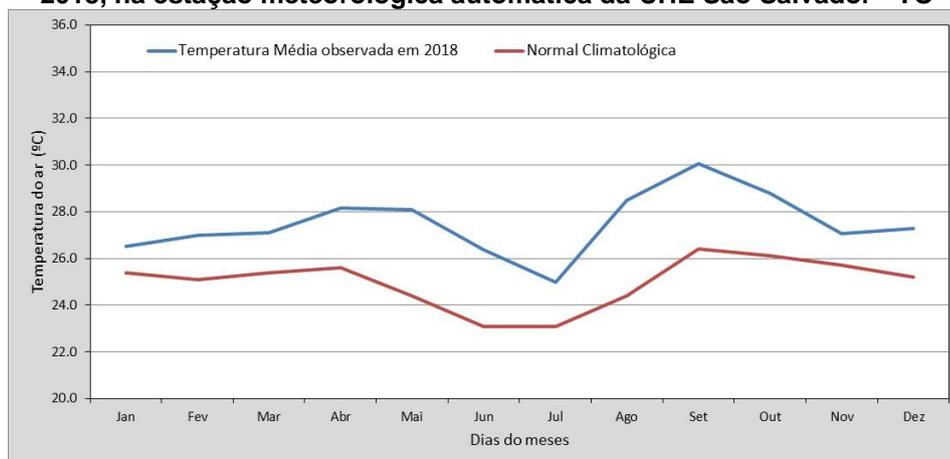
**Figura 3 - Variação mensal da temperatura do ar média, dos meses de janeiro a dezembro de 2018, na estação meteorológica automática da UHE São Salvador - TO**

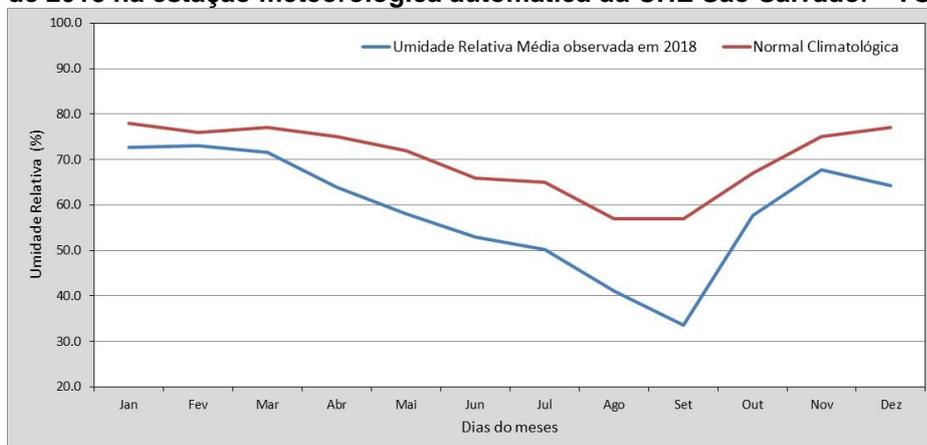
**Figura 4 - Variação mensal da umidade relativa do ar média, dos meses de janeiro a dezembro de 2018 na estação meteorológica automática da UHE São Salvador - TO.**

A precipitação tardia e em pouco volume no mês de setembro influenciou os valores de umidade relativa média do ar, deixando o valor observado bem abaixo do esperado para a região. O déficit foi na ordem de 23,4%, o maior do período analisado. (conforme Figura 4). Para o período analisado, a normal climatológica esperada é de 73,5%, sendo observado para o ano de 2018 um valor médio de 60,9%. Esse valor foi menor que o normal em 12,6%.

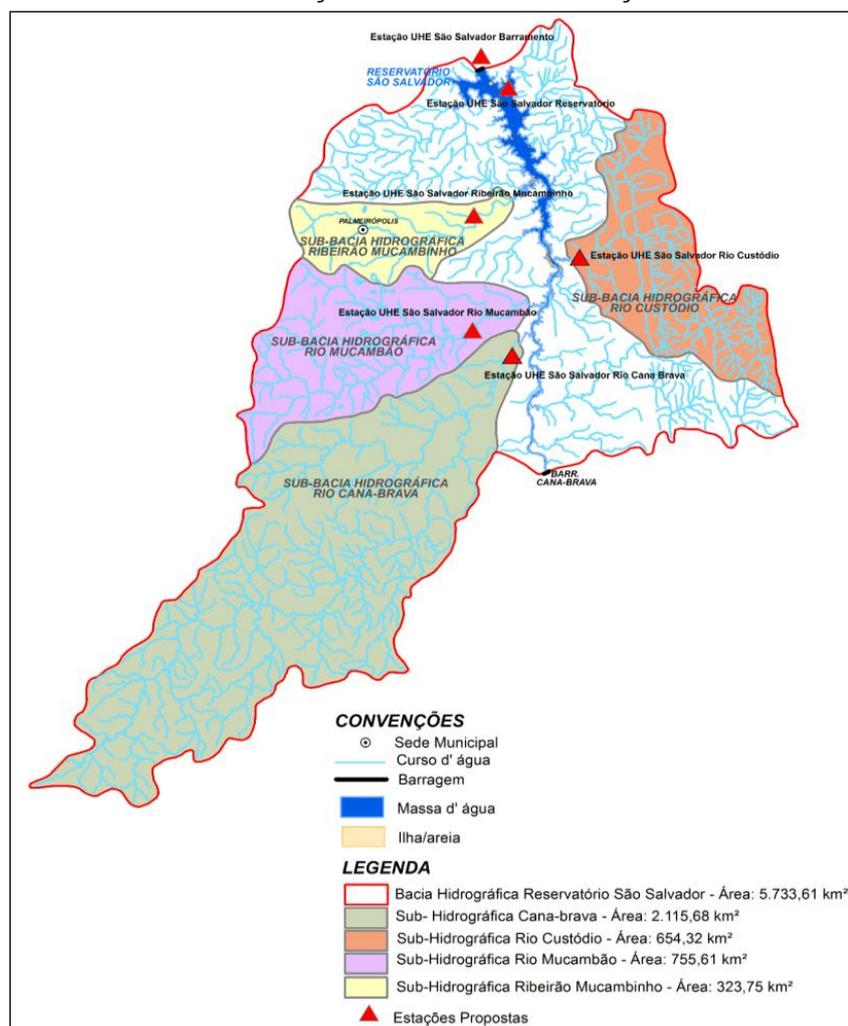
**Figura 5 - Distribuição Espacial da Drenagem e Localização dos Postos de Medição.**

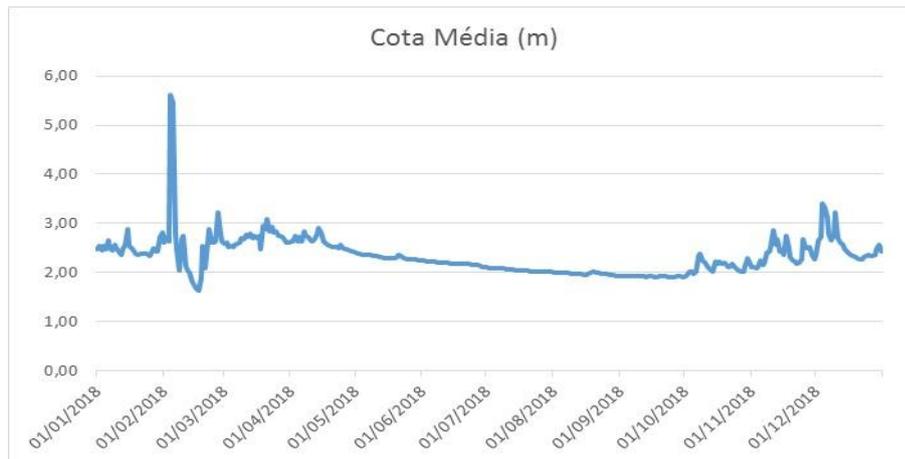
**Figura 8 - Gráfico de Cota Média Mensal da Estação UHSA - Rio Cana Brava.**

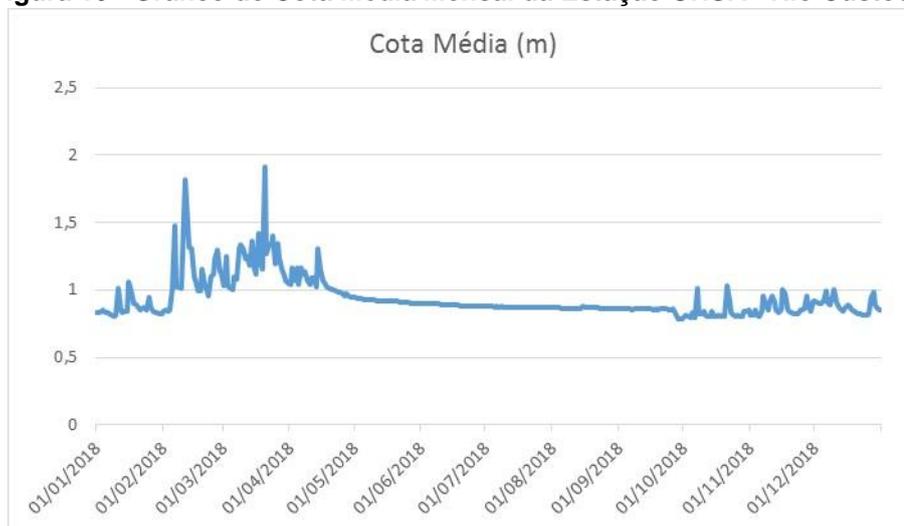
Figura 10 - Gráfico de Cota Média Mensal da Estação UHSA - Rio Custódio

No período analisado, as medições de descarga líquida foram realizadas entre as cotas com 79 cm e 118 cm, obtendo vazões líquidas variando entre 4,741 m<sup>3</sup>/s e 16,468 m<sup>3</sup>/s. A concentração de sedimento em suspensão (Css) manteve-se mais elevada no período chuvoso (fevereiro e dezembro). Já as descargas sólidas variaram entre 0,47 ton/dia no período seco e 8,54 ton/dia no período chuvoso, porque geralmente ocorrem valores significativos tendo em vista que as chuvas contribuem para o maior carreamento de sedimentos em suspensão para os cursos d'água, enquanto que, no período seco (junho, setembro), os registros são bem menores (Tabela 3, Figura 10 e Figura 11).

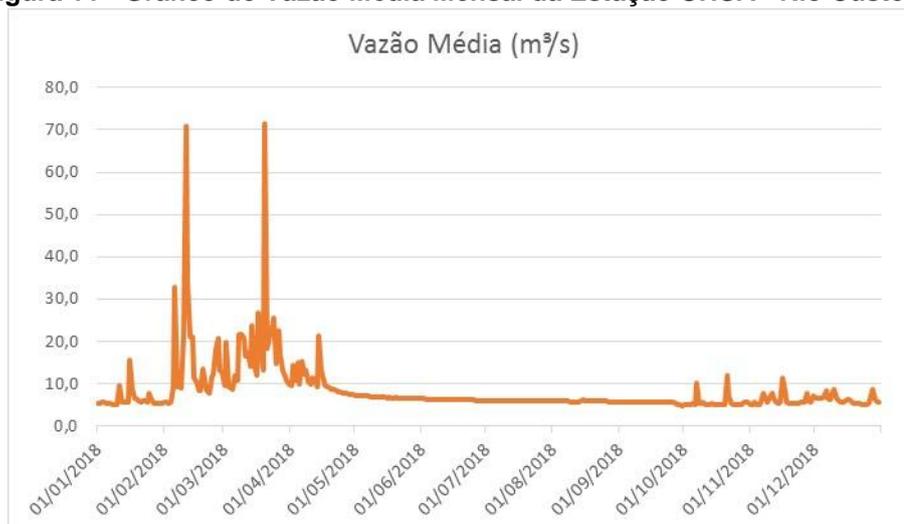
Figura 11 - Gráfico de Vazão Média Mensal da Estação UHSA - Rio Custódio

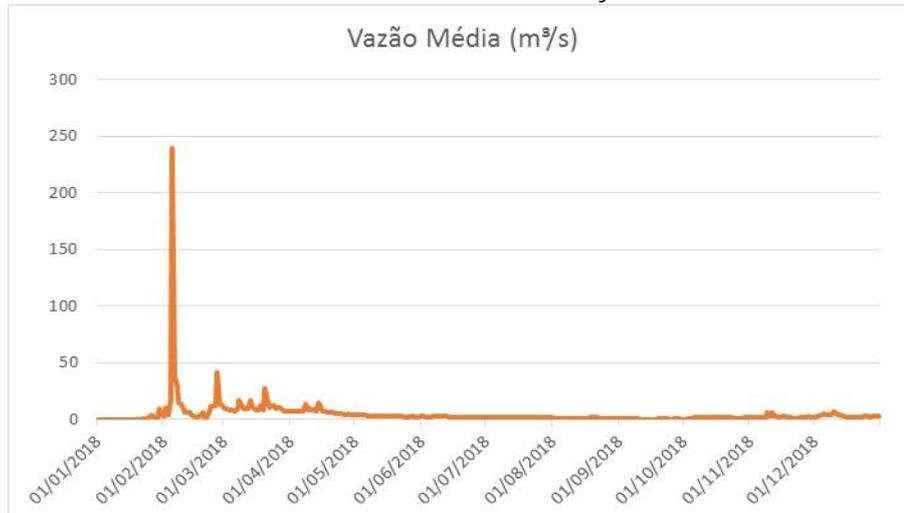
**Figura 13 - Gráfico de Vazão Média Mensal da Estação da UHSA - Rio Mucambão**

No período analisado, as medições de descarga líquida foram realizadas entre as cotas com 91 cm e 146 cm, obtendo vazões líquidas variando entre 0,182 m<sup>3</sup>/s e 13,321 m<sup>3</sup>/s. A concentração de sedimento em suspensão (Css) manteve-se mais elevada no período chuvoso (fevereiro e dezembro). Já as descargas sólidas oscilaram entre 0,02 ton/dia no período seco e 18,41 ton/dia no período chuvoso. Verificou-se que os resultados apresentados na Tabela 4 decresceram à medida que ocorriam as mudanças das estações do ano, modificando-se no período da estação chuvosa para o período da estação seca. Especificamente no ano de 2018, a estação chuvosa ainda se caracterizava por período de baixas vazões (Tabela 4, Figura 12 e Figura 13).

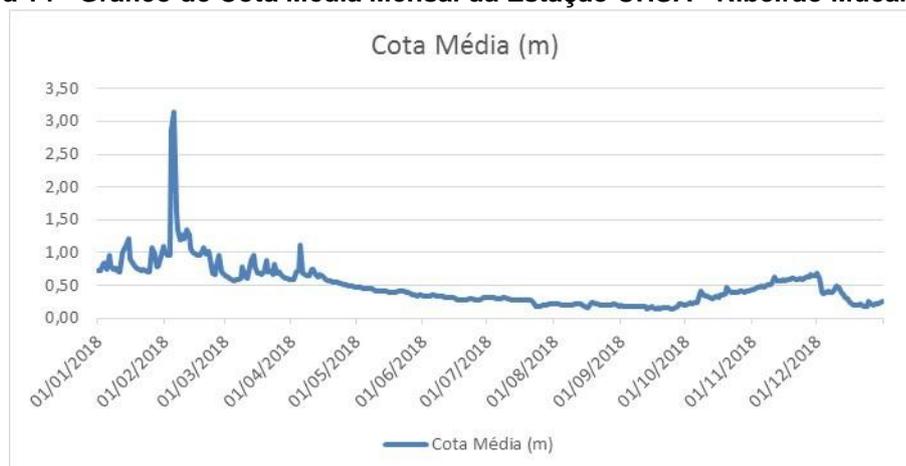
**Figura 14 - Gráfico de Cota Média Mensal da Estação UHSA - Ribeirão Mucambinho**

No período analisado, as medições de descarga líquida foram realizadas entre as cotas com 23 cm e 76 cm, obtendo-se vazões líquidas variando entre 0,100 m<sup>3</sup>/s e 3,507 m<sup>3</sup>/s. A concentração de sedimento em suspensão (C<sub>ss</sub>) manteve-se mais elevada no período chuvoso (fevereiro e dezembro). Já as descargas sólidas oscilaram entre 0,01 ton/dia no período seco e 0,61 ton/dia no período chuvoso. Verificou-se que os resultados apresentados na Tabela 5 decresceram à medida que ocorriam as mudanças das estações do ano, modificando-se no período da estação chuvosa para o período da estação seca. Especificamente no ano de 2018, a estação chuvosa ainda se caracterizava por período de baixas vazões (Tabela 5, Figura 14 e Figura 15).

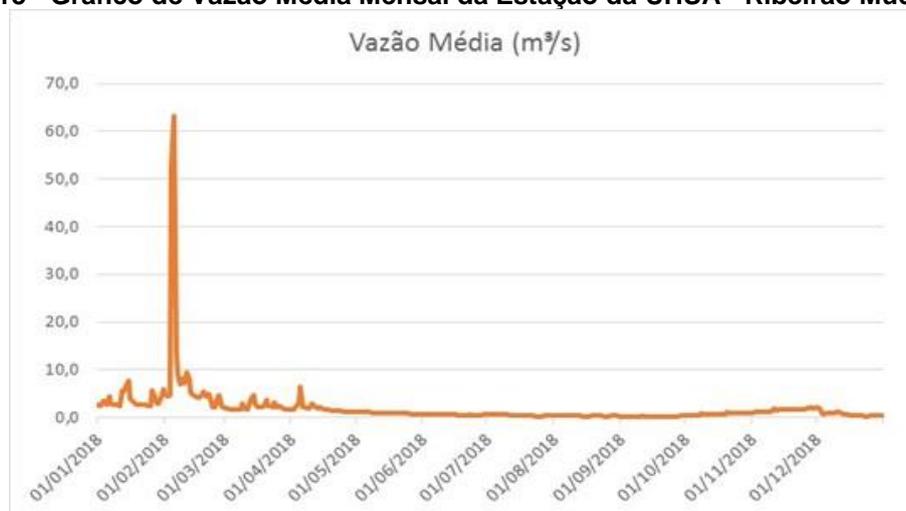
**Figura 15 - Gráfico de Vazão Média Mensal da Estação da UHSA - Ribeirão Mucambinho**

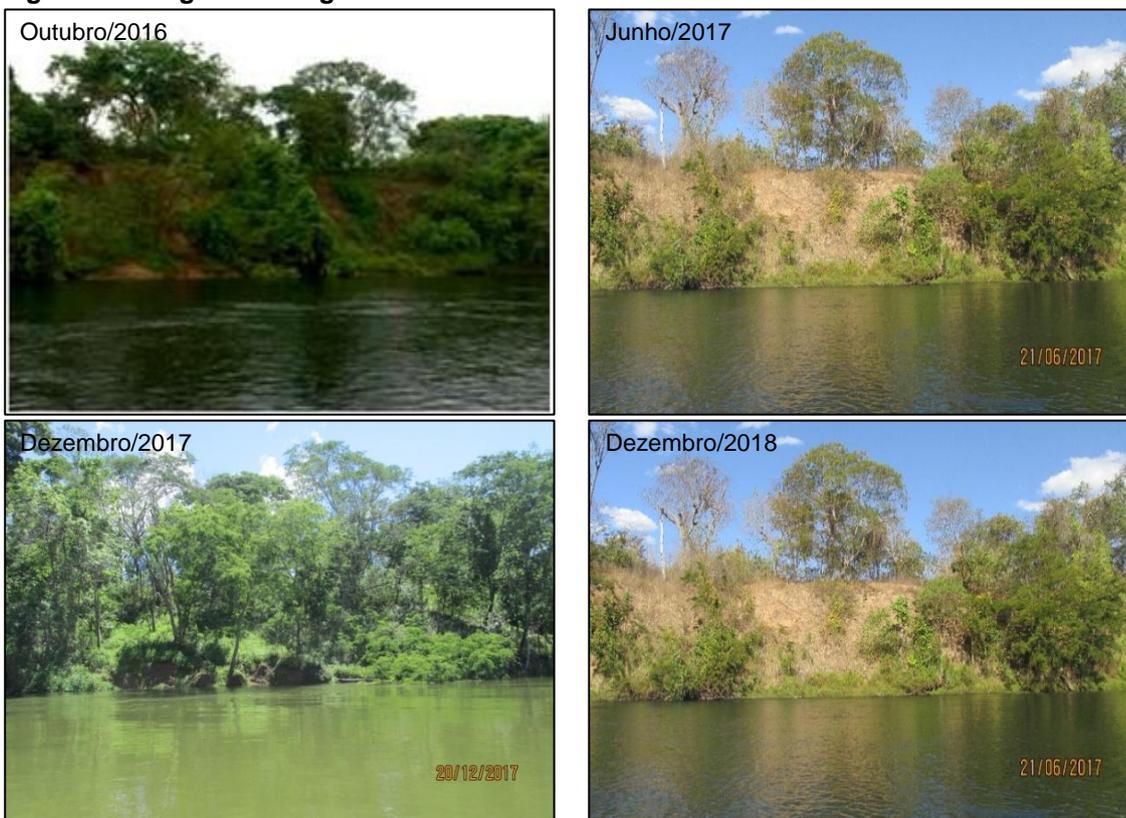
**Figura 16 - Registro Fotográfico do Ponto P03**

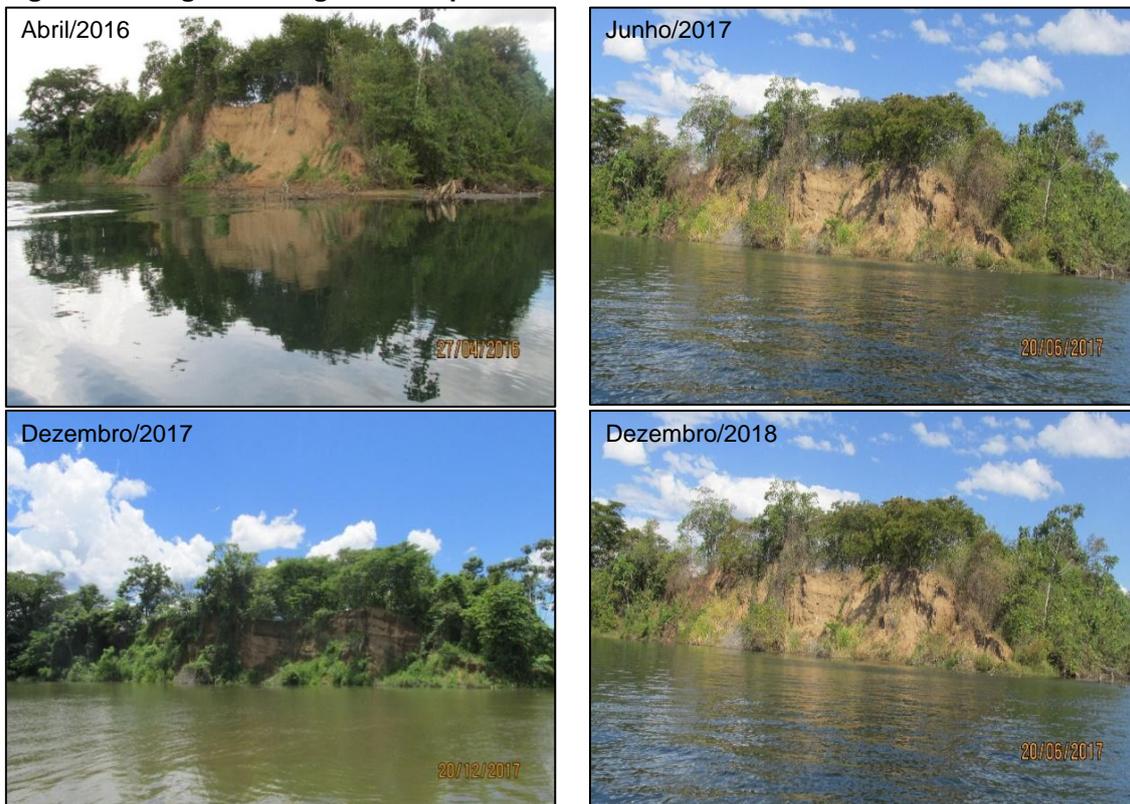
**Figura 17 - Registro fotográfico do ponto P10**

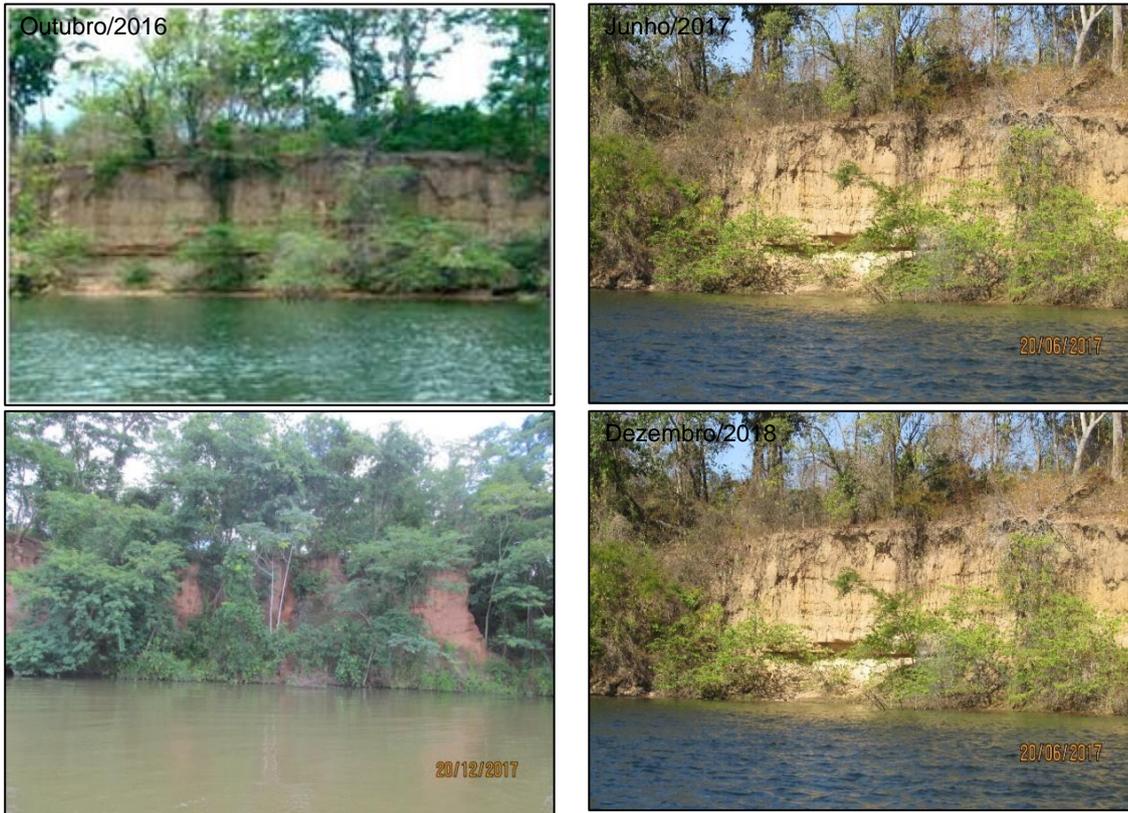
**Figura 18 - Registro fotográfico do ponto P12**

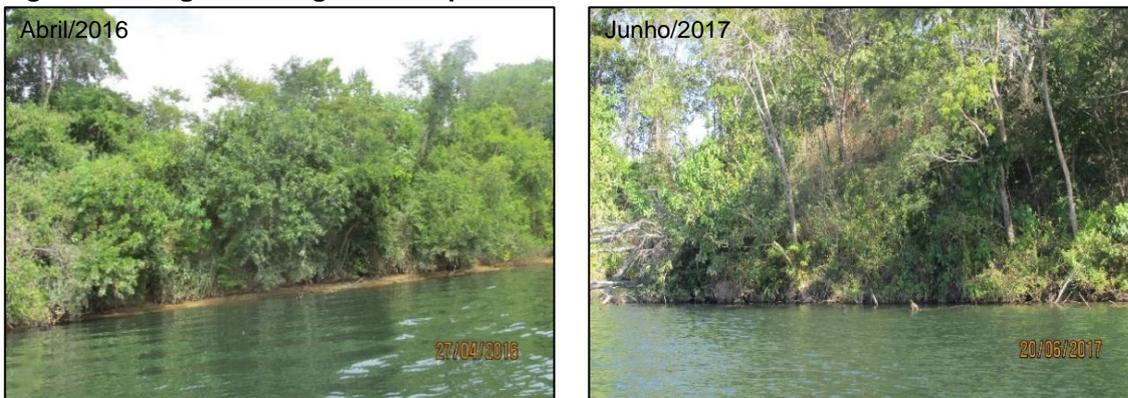
**Figura 19 - Registro fotográfico do ponto P14**

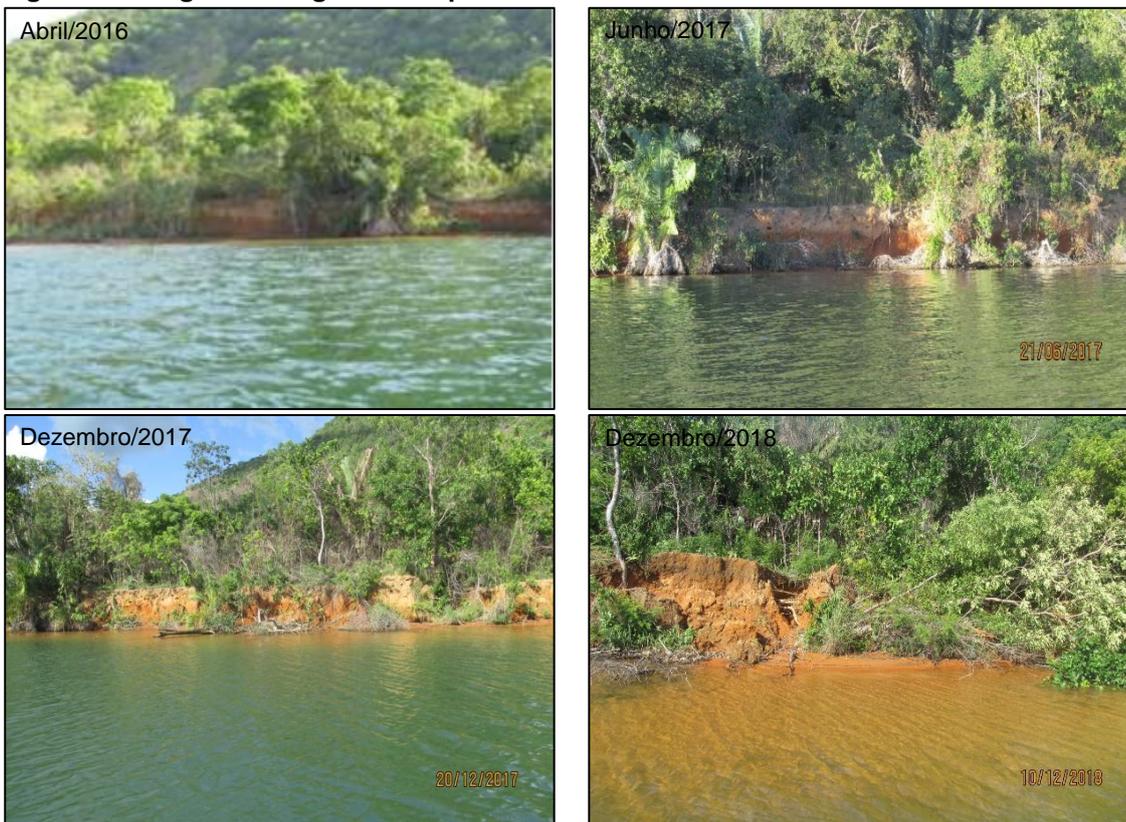
**Figura 21 - Registro fotográfico do ponto P22**

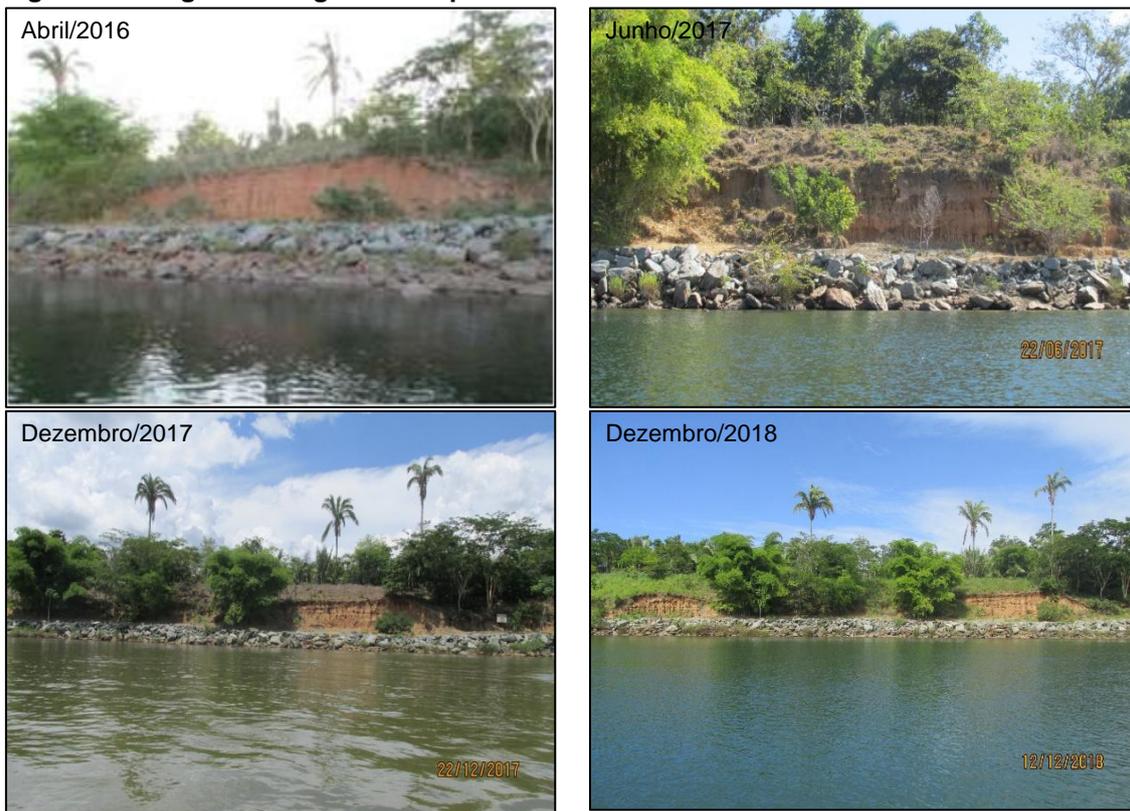
**Figura 22 - Registro fotográfico do ponto P23**

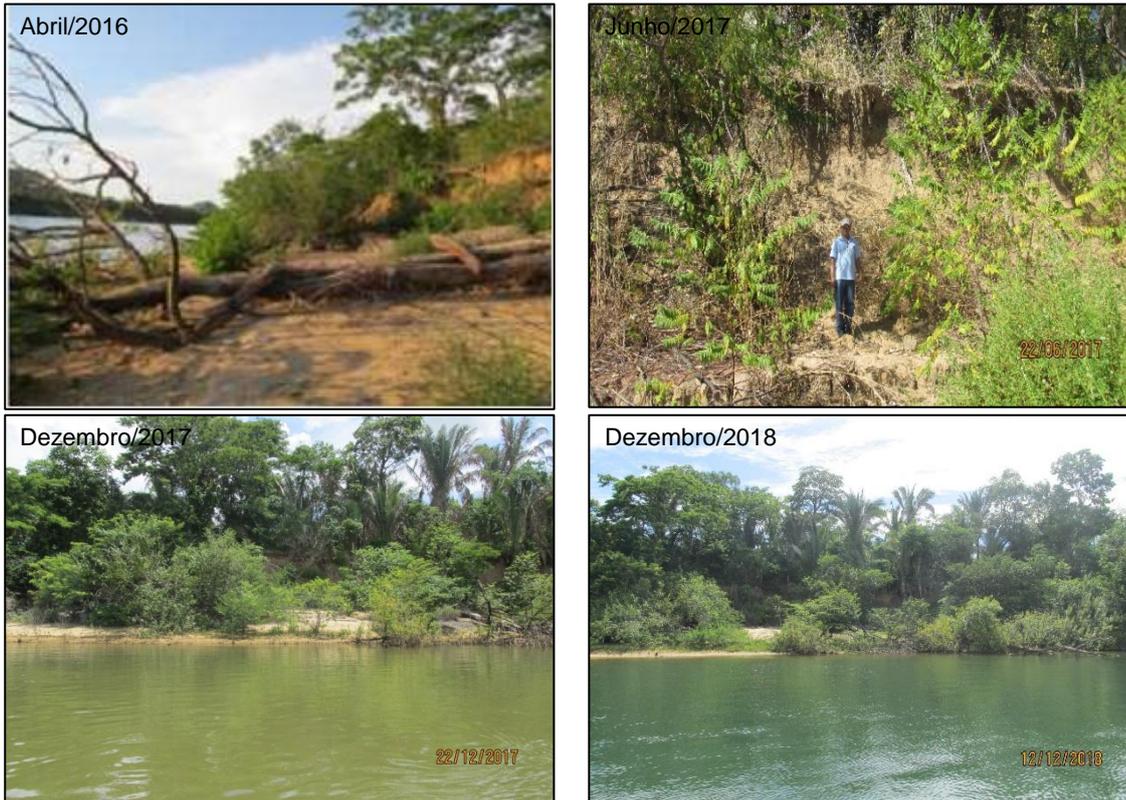
**Figura 23 - Registro fotográfico do ponto P24**

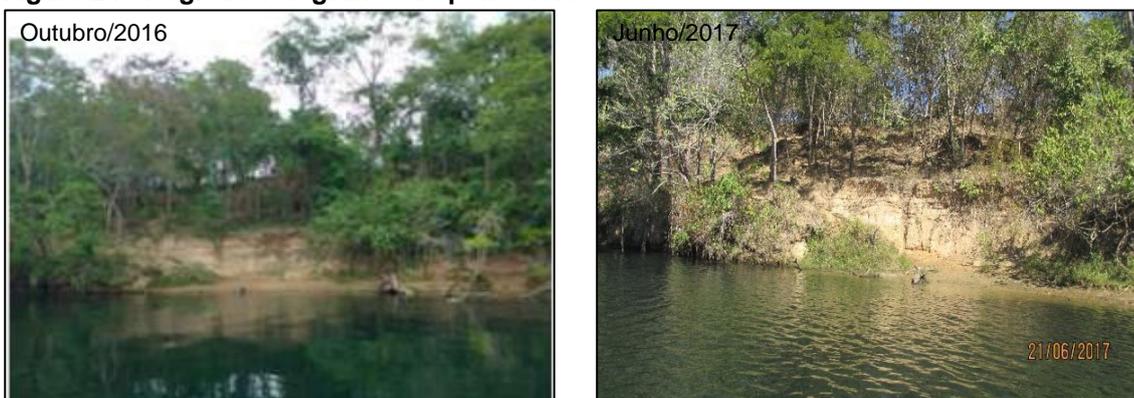
**Figura 24 - Registro fotográfico do ponto N10**

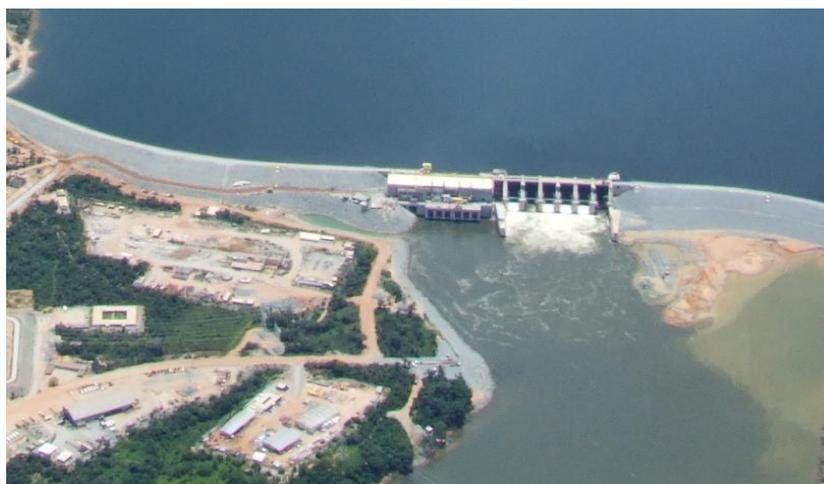
**Figura 26 - Vista da área industrial ainda com as estruturas do canteiro de obras**

A Recuperação de Áreas Degradadas da UHE São Salvador foi iniciada em junho de 2006 e totalmente concluída em maio de 2011, enquanto que o PRAD da Linha de Transmissão - LT teve início em outubro de 2008 e foi finalizado em março de 2009. Atualmente as áreas encontram-se recuperadas como pode ser observado no comparativo entre a Figura 26 e a Figura 27.

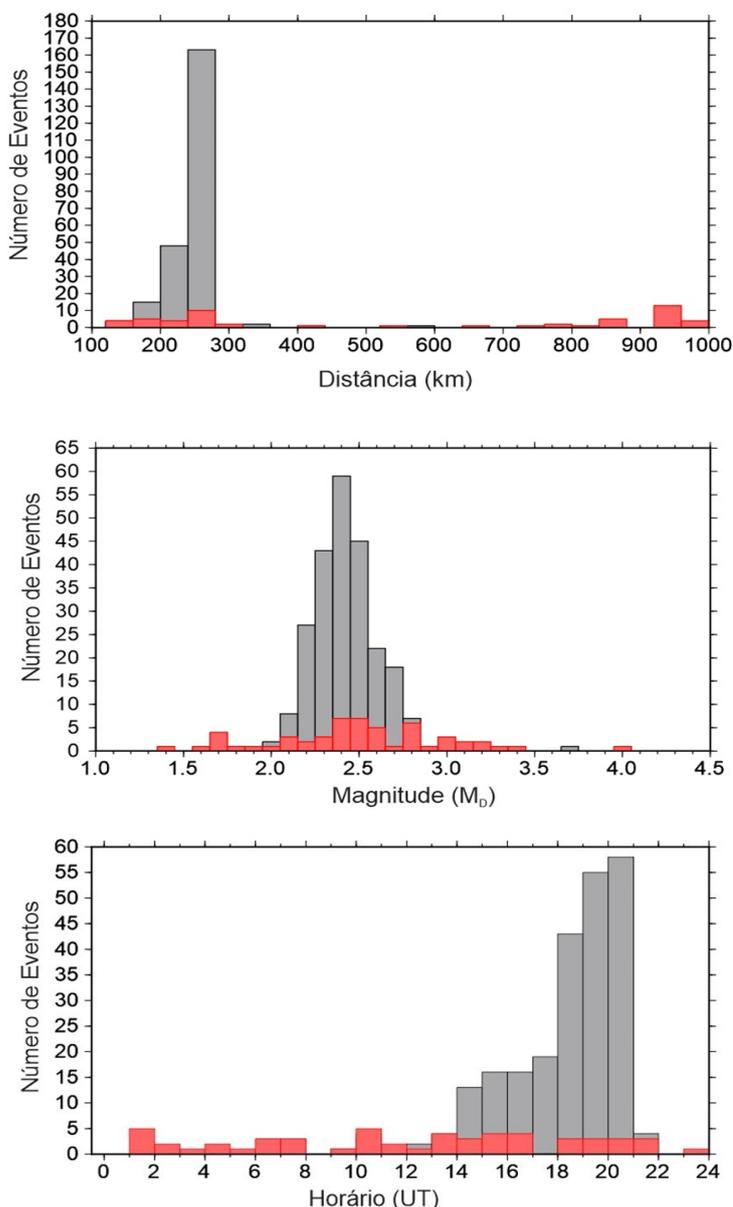
**Figura 28 - Histogramas de (a) distância epicentral, (b) magnitude e (c) horário de ocorrência dos 289 eventos sísmicos regionais registrados. As barras em cinza indicam eventos possivelmente originados por explosões, enquanto que as barras em vermelho se referem aos eventos com possível origem natural**

Analisando os histogramas, observa-se uma concentração de eventos localizados em um raio de 150 a 300km da estação SSV2, com magnitudes entre 2.0 e 2.8 MD. A maioria desses eventos tem possível origem antrópica, já que ocorrem em horário comercial, entre 14 e 21 horas GMT, ou entre 11 e 18 horas pelo fuso horário de Brasília.

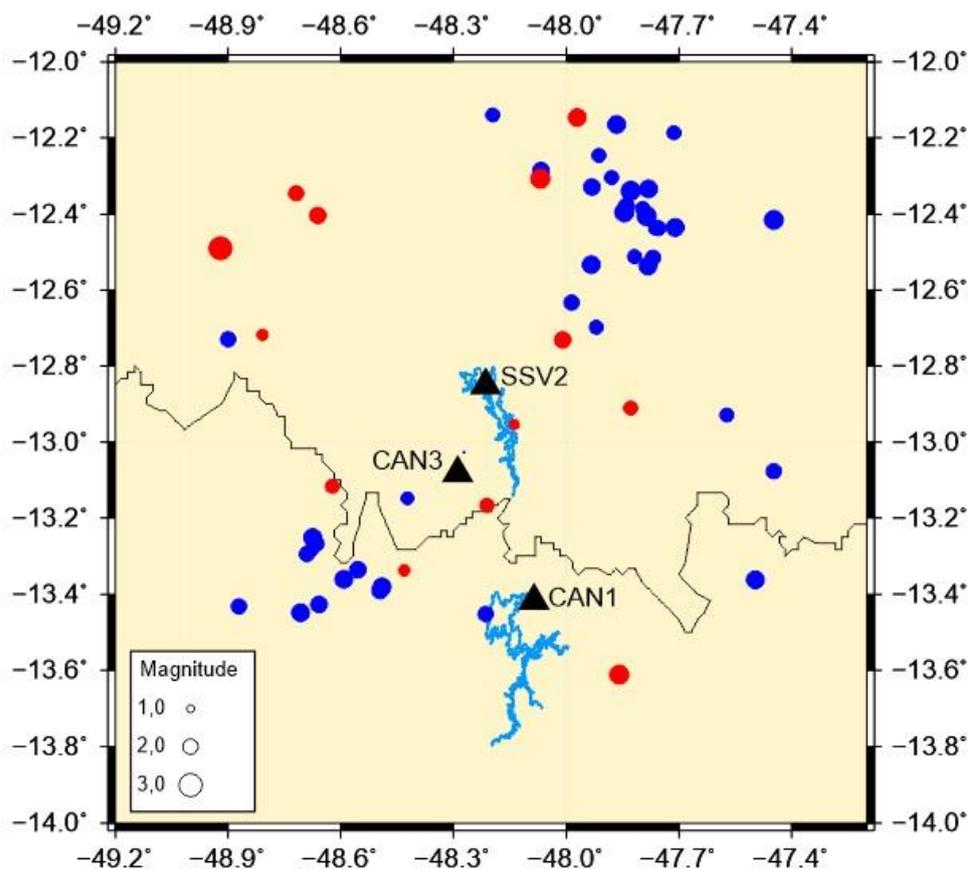
**Figura 29 - Mapa com a localização estimada dos eventos locais registrados. Os círculos em azul indicam possíveis eventos de origem antrópica, os círculos em vermelho indicam eventos com origem natural, e os triângulos em preto indicam a localização das estações sismográficas.**

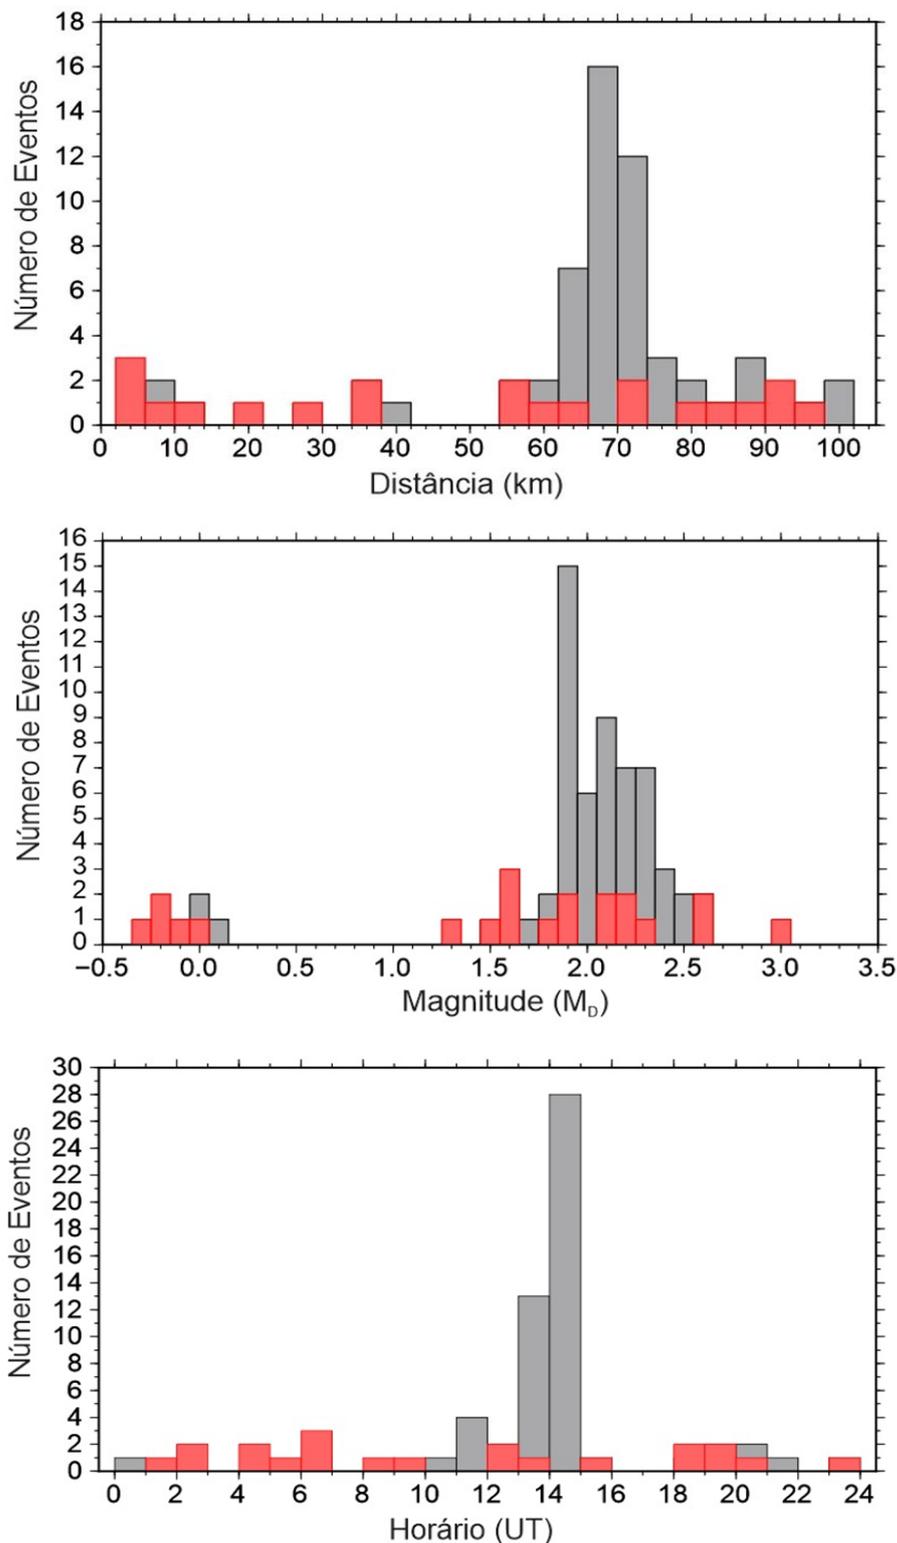
**Figura 30 - Histogramas de (a) distância epicentral, (b) magnitude e (c) horário de ocorrência dos 79 eventos sísmicos locais registrados. As barras em cinza indicam eventos possivelmente originados em explosões, enquanto que as barras em vermelho se referem aos eventos com possível origem natural.**

Conforme os histogramas (**Erro! Fonte de referência não encontrada.**), os eventos registrados concentram-se num raio de 55 a 80 km da estação SSV2, apresentaram magnitudes concentradas entre os valores de 1.5 e 2.5 MD, e ocorreram principalmente

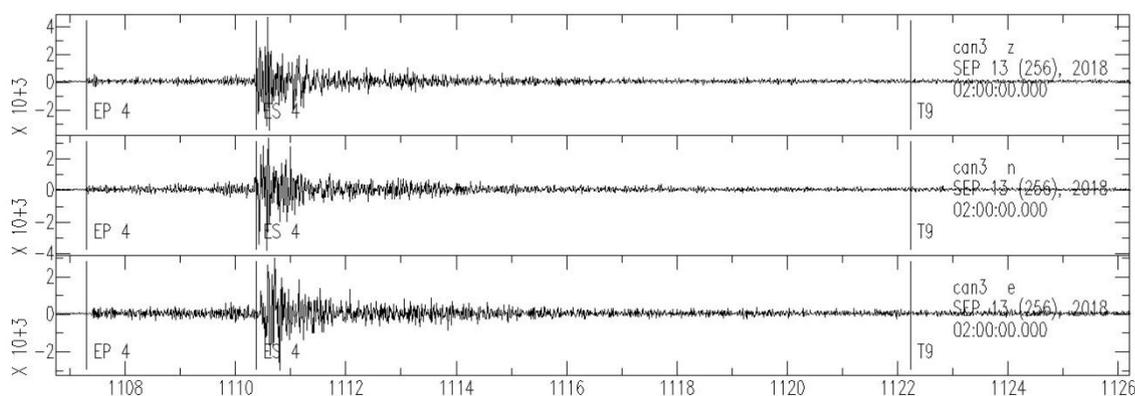
**Figura 31 - De cima para baixo são mostradas as componentes vertical, norte-sul e leste-oeste de um evento sísmico ocorrido no dia 13 de setembro de 2018, com magnitude 1,3 MD. Valores de amplitudes em velocidade do chão.**

Exemplificando o bom funcionamento das estações sismográficas SSV2 e CAN3 no período, a Figura 31 traz os sismogramas de um evento sísmico de possível origem natural registrado pela estação no dia 13/09/2018 às 02h18min23,08 (horário universal, GMT), localizado a 21,9 km da estação CAN3.

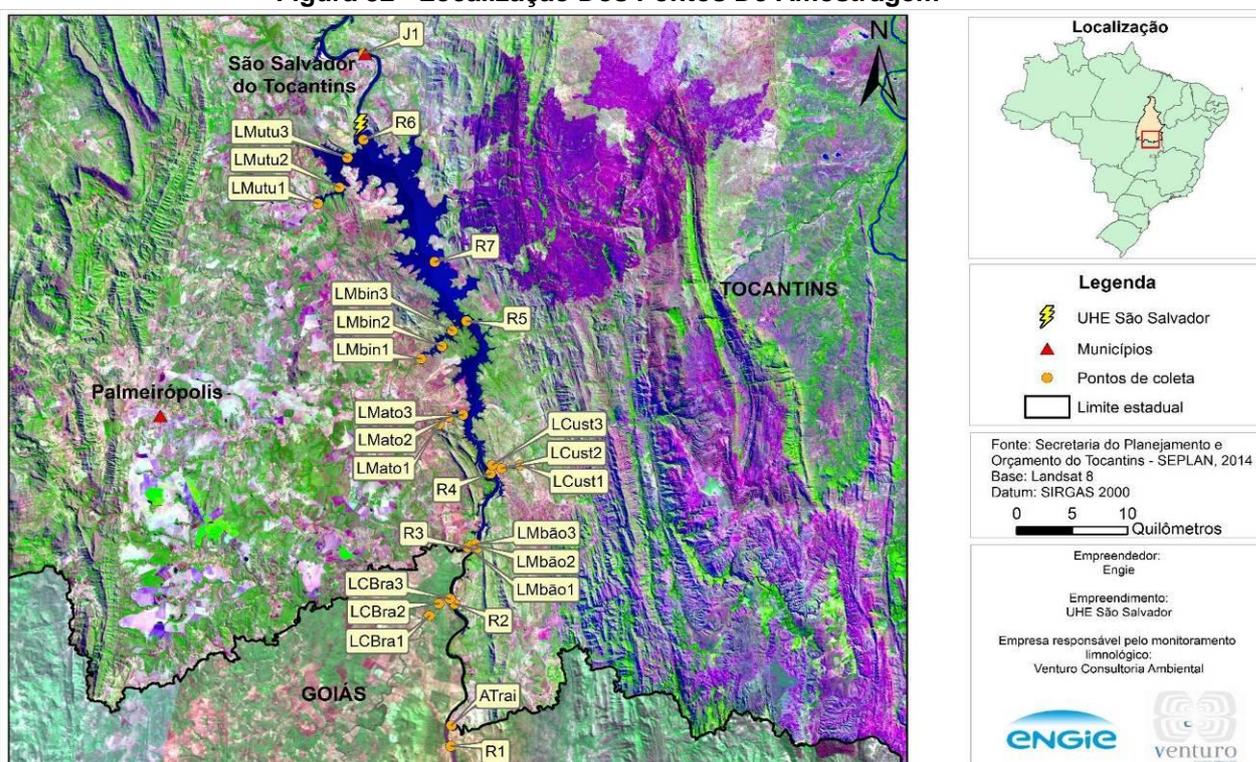
**Figura 32 - Localização Dos Pontos De Amostragem**

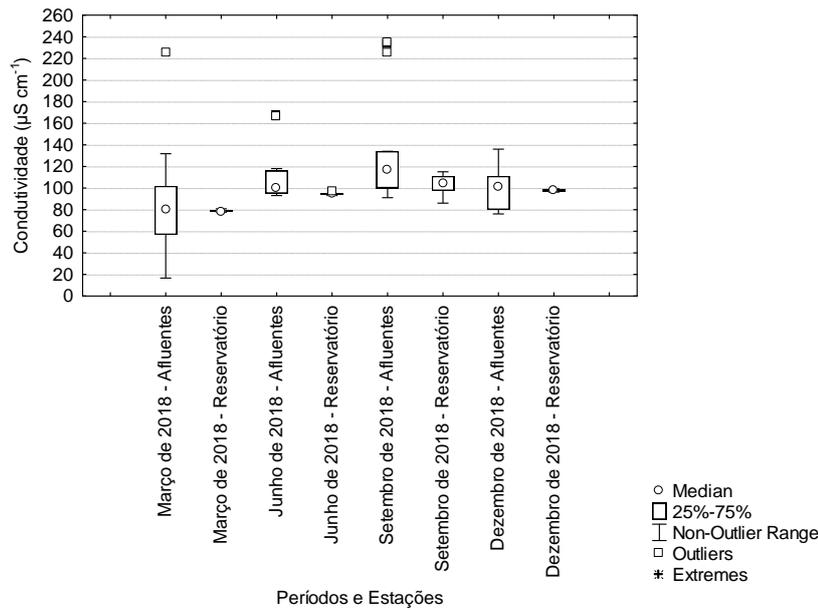
Figura 33 - Representação Gráfica dos Valores de Condutividade no Ano de 2018

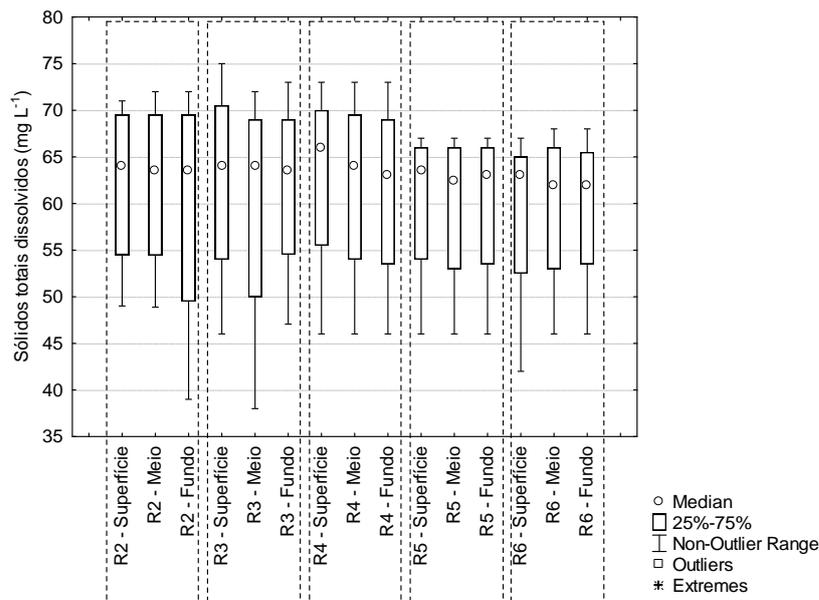
**Figura 34 - Representação Gráfica dos Valores Medianos de Sólidos Totais Dissolvidos nos Diferentes Perfis Dos Pontos Amostrados**

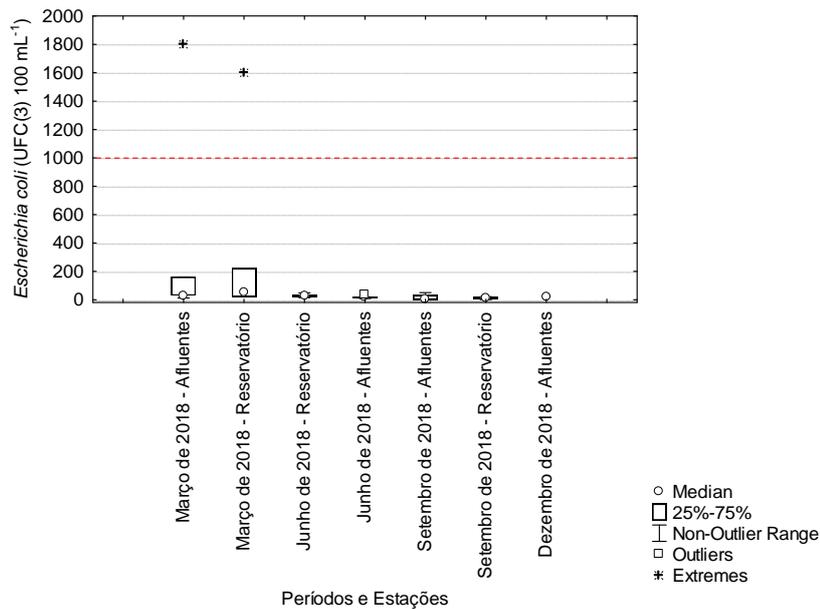
**Figura 35 - Representação Gráfica dos Valores Medianos de *Escherichia Coli* no Ano De 2018**

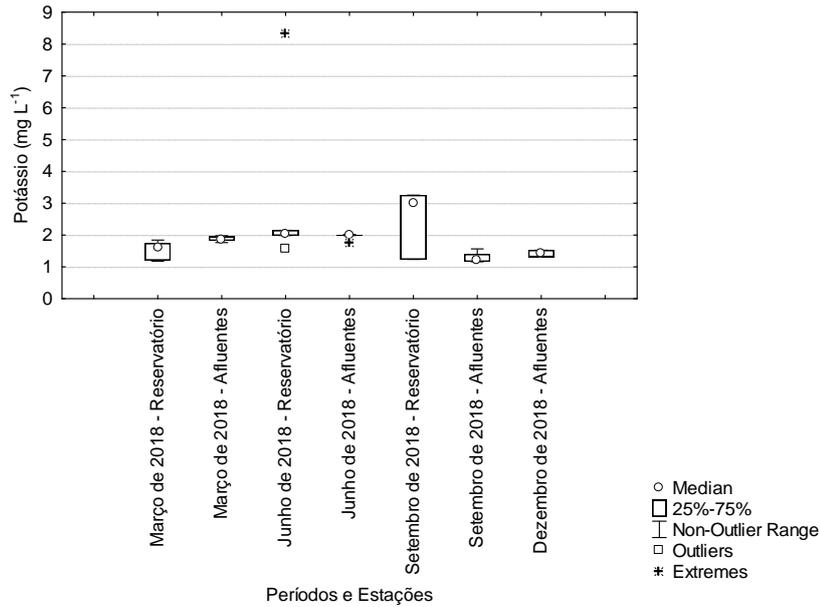
**Figura 36 - Representação Gráfica dos Valores Medianos de Potássio**

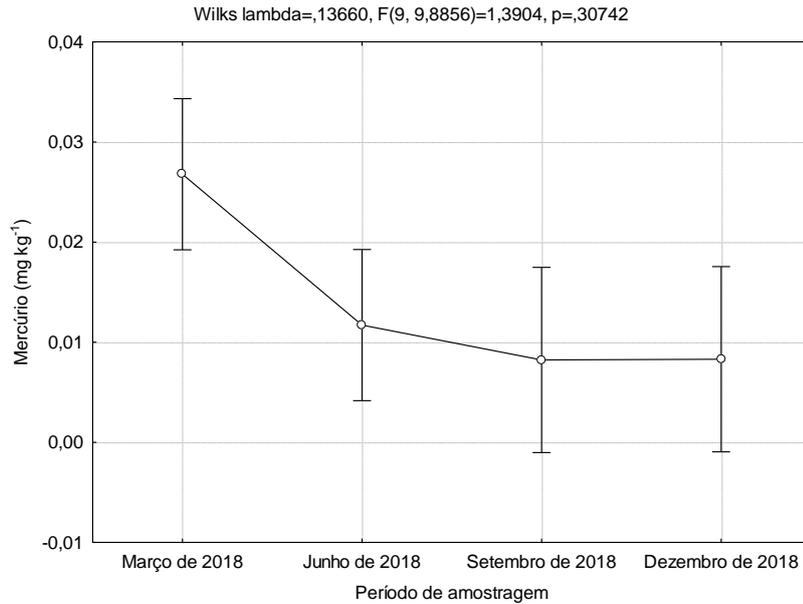
**Figura 37 - Análise de Variância Univariada dos Valores de Mercúrio nos Pontos Amostrados em 2018**

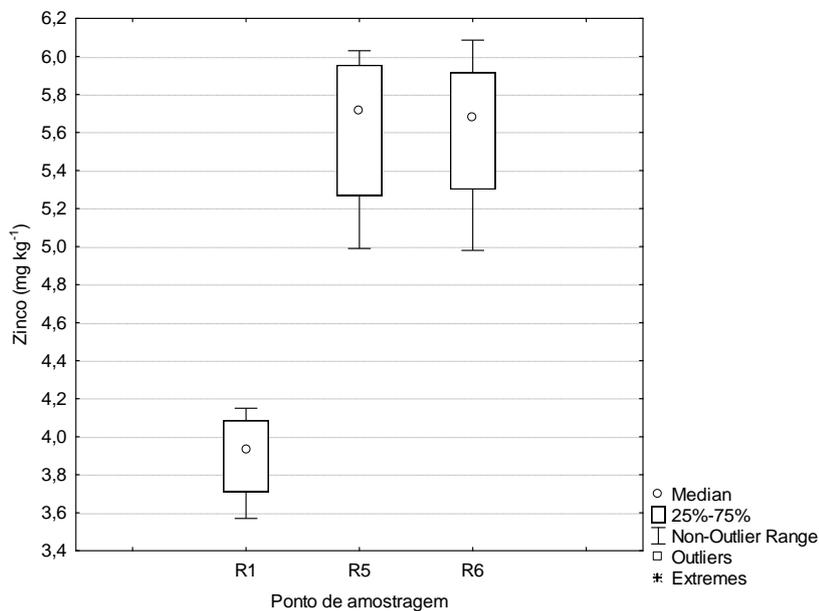
**Figura 38 - Valores de Zinco por Pontos Amostrados**
