USINA HIDRELÉTRICA SÃO SALVADOR  
e  
LINHA DE TRANSMISSÃO 230 kV  
*SE CANA BRAVA – SE SÃO SALVADOR*

# RELATÓRIO ANUAL DAS ATIVIDADES AMBIENTAIS

Quarta Retificação da Primeira Renovação da LO nº 794/2008

Março / 2019

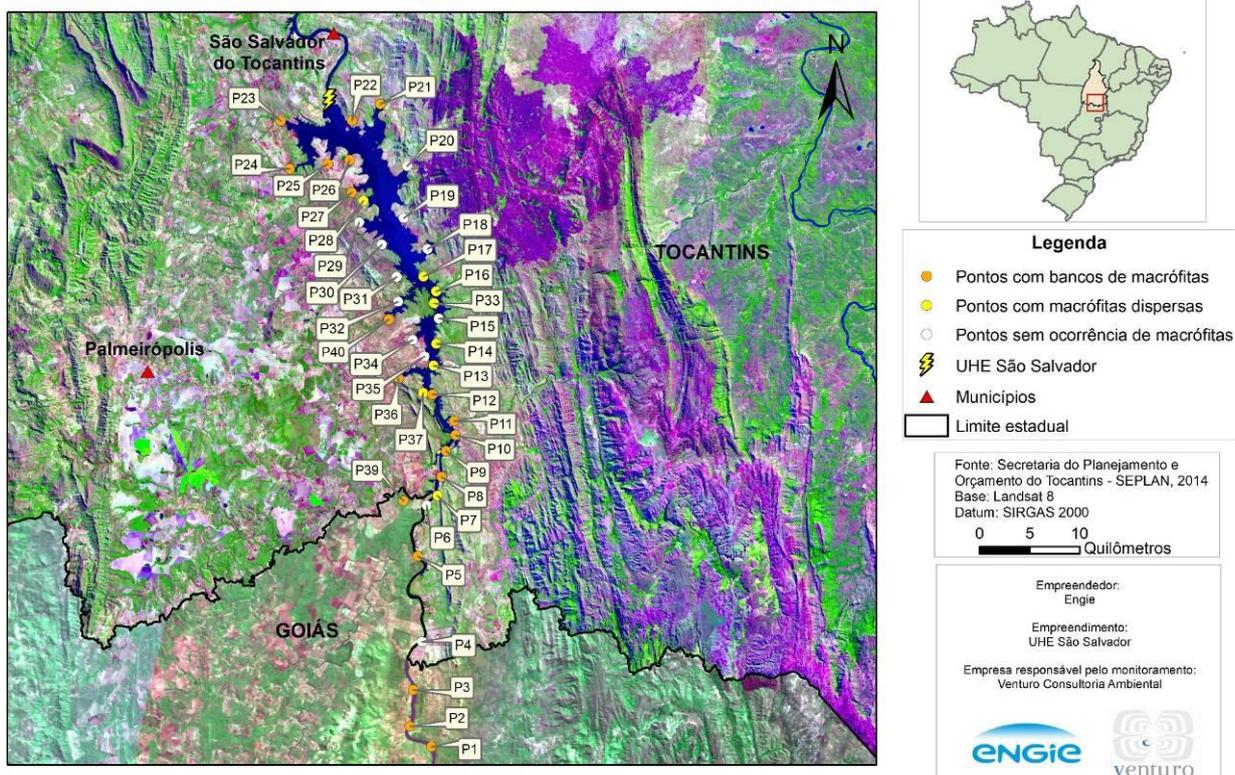
**Figura 47 - Pontos De Monitoramento Fixo Com Probabilidade De Ocorrência De Macrófitas**

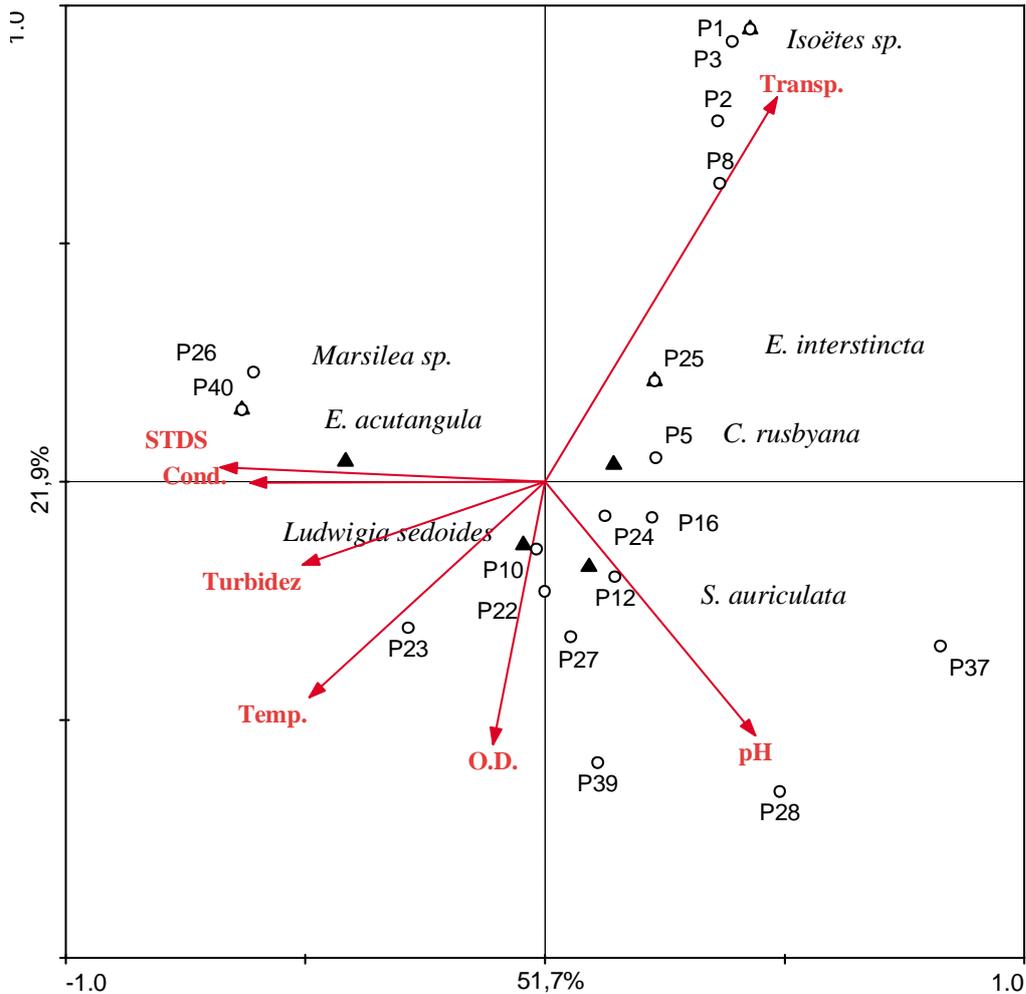
**Figura 50 - Diagrama de Ordenação Da Cca Entre os Valores da Biomassa das Macrófitas Aquáticas e as Variáveis Ambientais\*.**

\* pH, turbidez, temperatura da água (Temp.), condutividade elétrica (Cond.), transparência (Transp.), sólidos totais dissolvidos (STDS) e oxigênio dissolvido (O.D.)

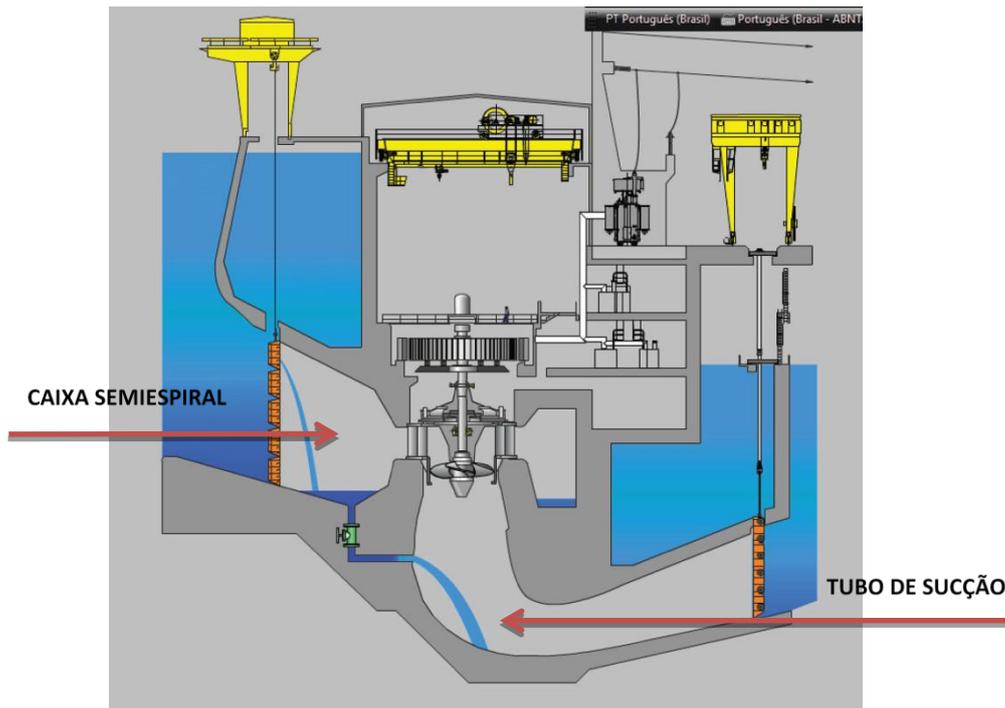
**Figura 53 - Corte Ilustrativo da Unidade Geradora.**

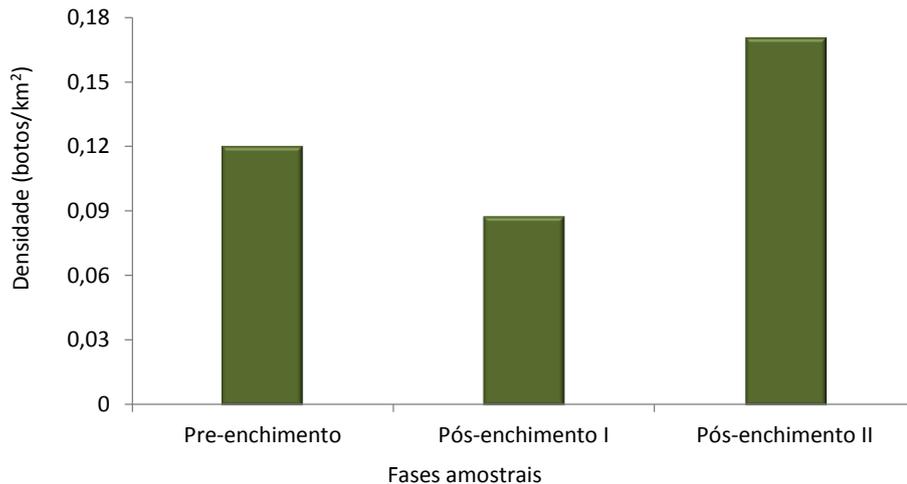
**Gráfico 1 - Densidade relativa (nº de botos/Km²) obtida nas fases do PMCF-SMB.**

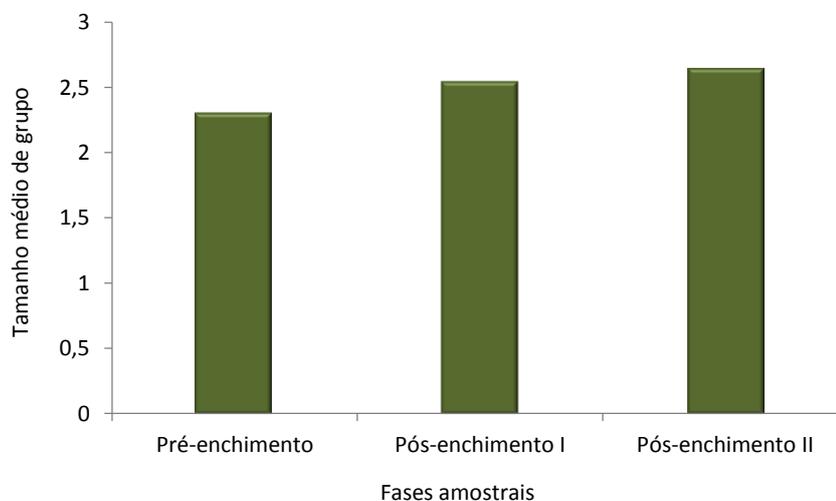
**Gráfico 2 - Tamanho médio de grupos de botos registrado obtido nas fases do PMCF - SMB.**

A média do tamanho de grupos foi de  $2,68 \pm 1,71$  botos, sendo que o maior deles ainda continua sendo representado por oito indivíduos observados na terceira campanha em trecho de montante. Os valores médios encontrados para as etapas anteriores variaram pouco, com  $2,3 \pm 1,6$  indivíduos/grupo na etapa pré-enchimento e  $2,54 \pm 1,6$  indivíduos/grupo para a etapa de pós-enchimento I (Gráfico 2). Estas médias são inferiores àquelas registradas para o rio Tocantins nas áreas de influência das UHEs Lajeado ( $4,3$  indivíduos/grupo) (NATURAE, 2008) e Peixe Angical ( $4,9$  indivíduos/grupo) (NATURAE, 2009). Contudo, o valor parece refletir um padrão apresentado para este rio, com a ocorrência de grupos pequenos, corroborado também pelo tamanho médio de grupos observados para a UHE Estreito ( $2,9 \pm 1,6$  indivíduos/grupo) (NATURAE, 2011) na etapa pré-enchimento.

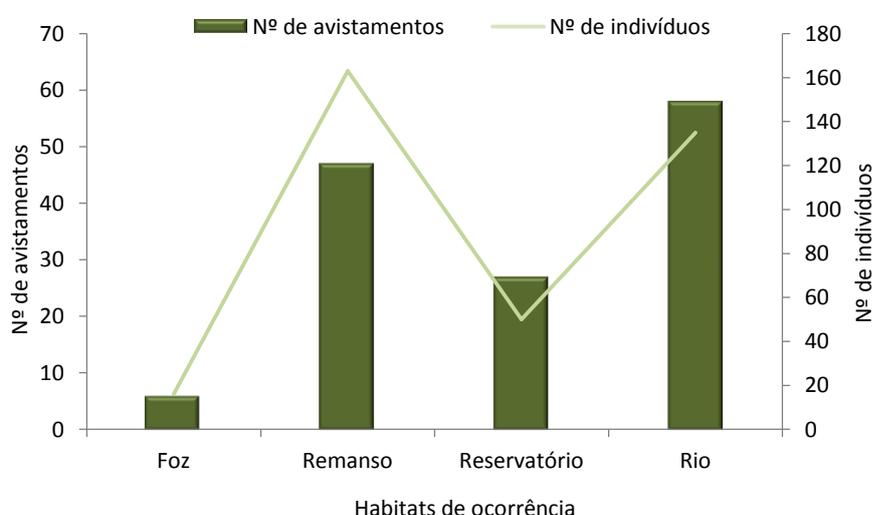
**Gráfico 3 - Número de avistamentos e número de botos por tipo de habitat.**

A maioria dos avistamentos (42,93%) ocorreu no trecho 4, com pontos frequentes de aglomeração de botos próximos ao barramento da UHE Cana Brava, o que pode ser justificado pela alta disponibilidade de alimentos, já que neste local há uma grande concentração de peixes, fato também observado nas proximidades do barramento da UHE São Salvador, na área de jusante. Na fase pré-enchimento, a área que atualmente é denominada de trecho 1 (trecho do reservatório mais próximo ao eixo do barramento da UHE São Salvador) correspondia à área com maior concentração de botos (50,0%),
