Relatório de Atendimento de Condicionantes

TRANSMISSORA DE ENERGIA GRALHA AZUL

Linha de Transmissão Ponta Grossa – São Mateus do Sul
Circuito 1

Tensão: 230 kV

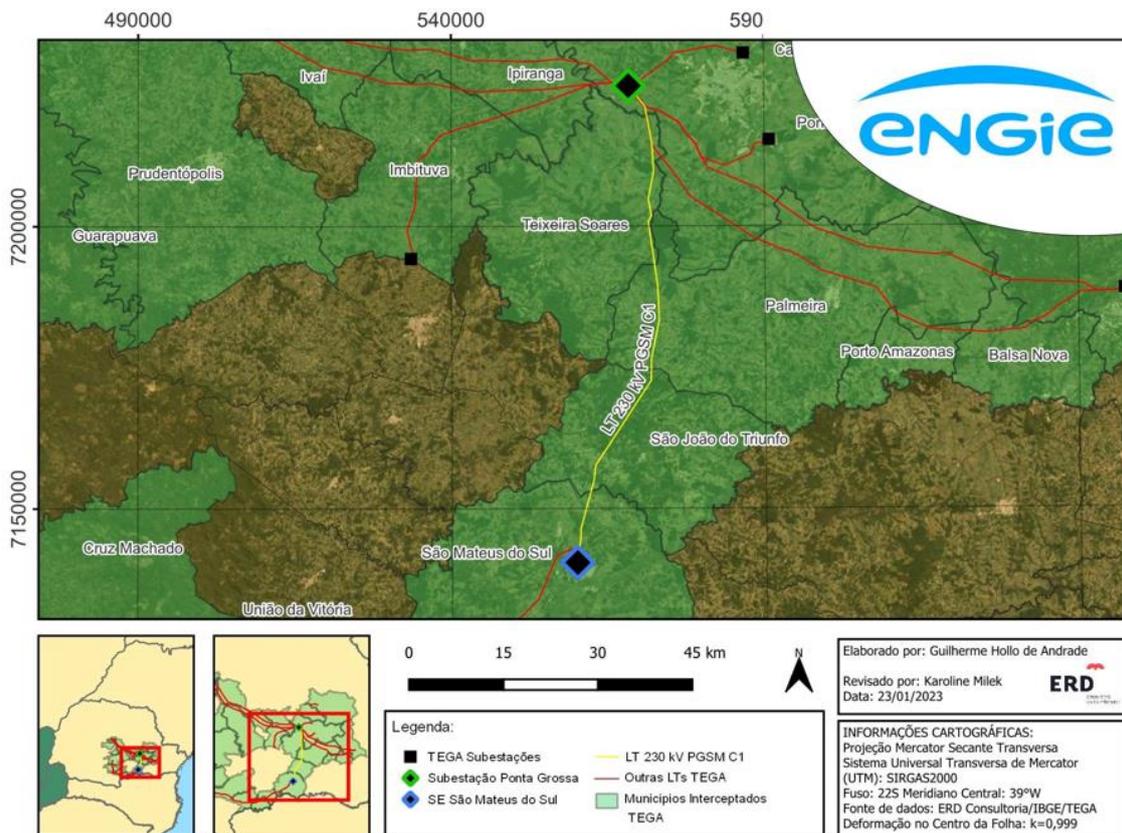
Figura 3.1. Mapa de localização da LT PGR-SMS.

Na figura a seguir apresentamos o traçado da LT PGR-SMS, bem como a localização das subestações de saída e de chegada.

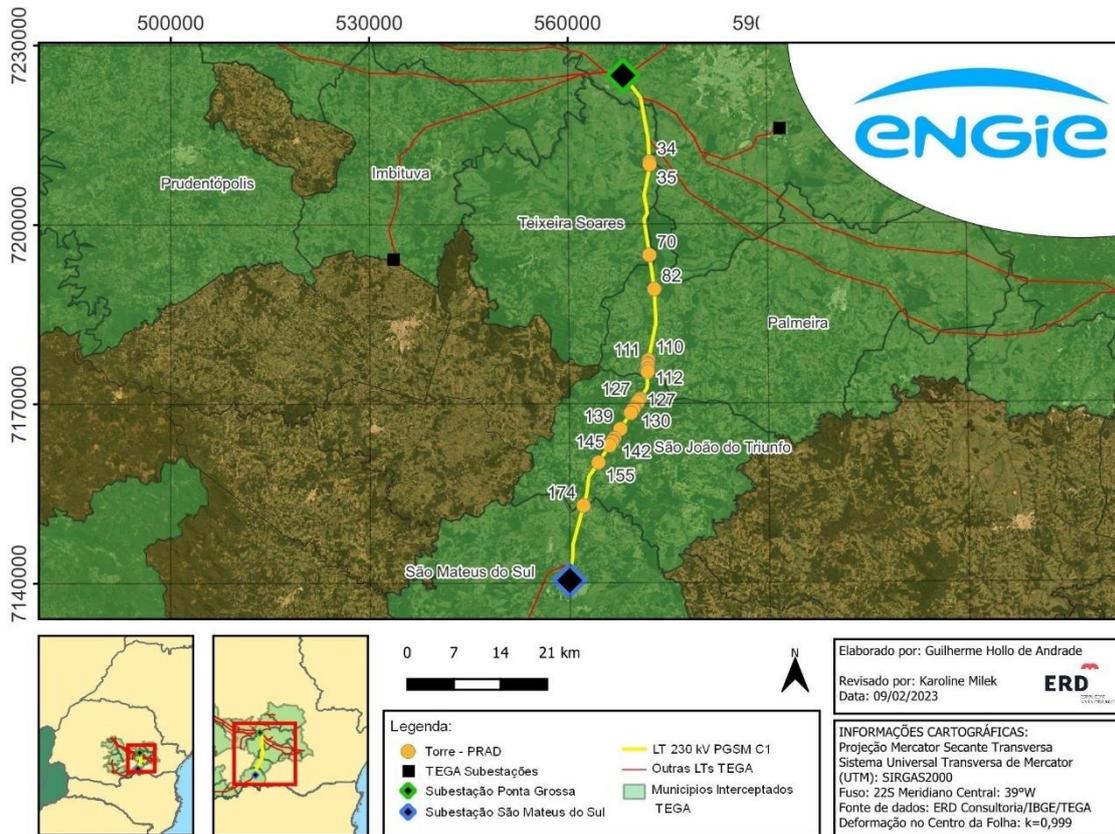
Figura 1.3. Mapa de localização das áreas em monitoramento do PRAD.

De acordo com o Relatório de Recuperação de Áreas Degradadas encaminhado ao Instituto Água e Terra através do ofício CE-GAT-DI-0050/2022-V.1. em junho de 2022 são 26 unidades de monitoramento que compõem esta LT, conforme pode ser observado na Figura 1.3.

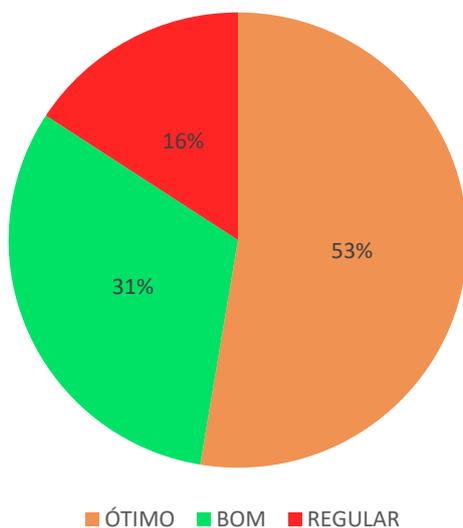
Figura 1.4. Status das áreas em recuperação ambiental.

Em apenas uma área, especificamente na região do entorno da torre 126 da LT Ponta Grossa - São Mateus do Sul C1 serão realizadas atividades complementares para estabilização do local. há um processo erosivo em formação que receberá atividades complementares restauradoras.

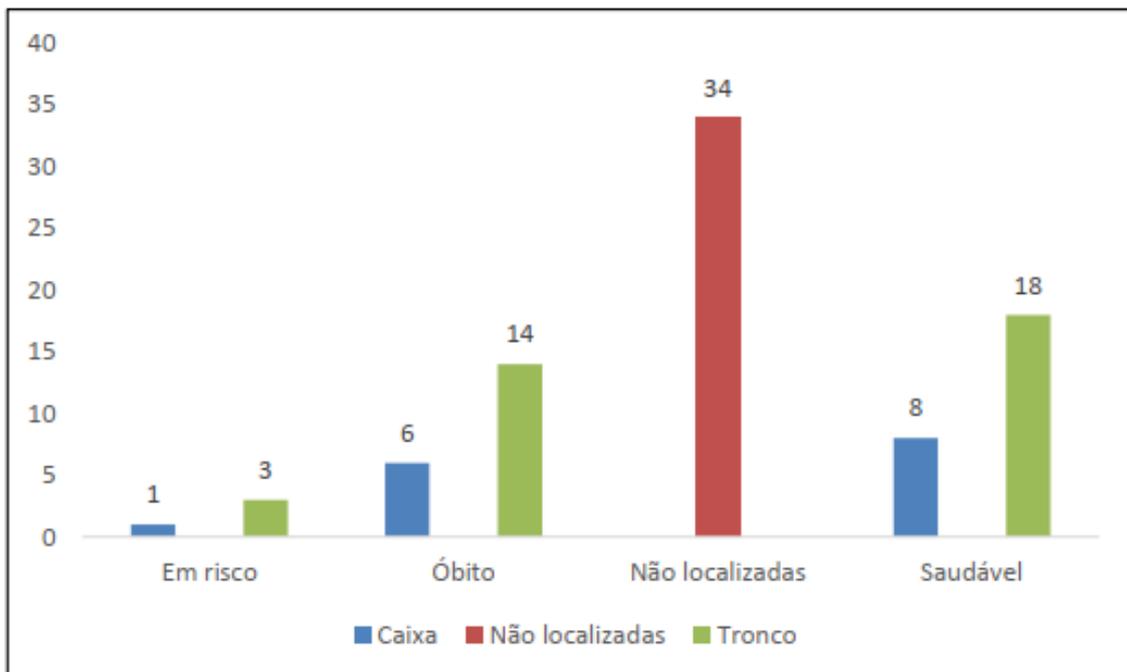
Figura 1.27. Status das colônias monitoradas durante a primeira campanha.

Durante a primeira campanha, do total de 84 colônias resgatadas e realocadas na implantação do empreendimento, 50 foram localizadas na etapa de monitoramento, destas, 26 foram classificadas como “saudáveis”, permanecendo no mesmo local da realocação, quatro foram classificadas como “em risco” e, portanto, destinadas ao meliponário da KAÁ-ETÉ, empresa parceira ao programa com meliponários cadastrados junto a ADAPAR e dentro da área de influência do empreendimento, e 20 foram classificadas como “em óbito”, visto que foram encontrados os troncos/caixas mas não haviam sinais da presença da colônia.

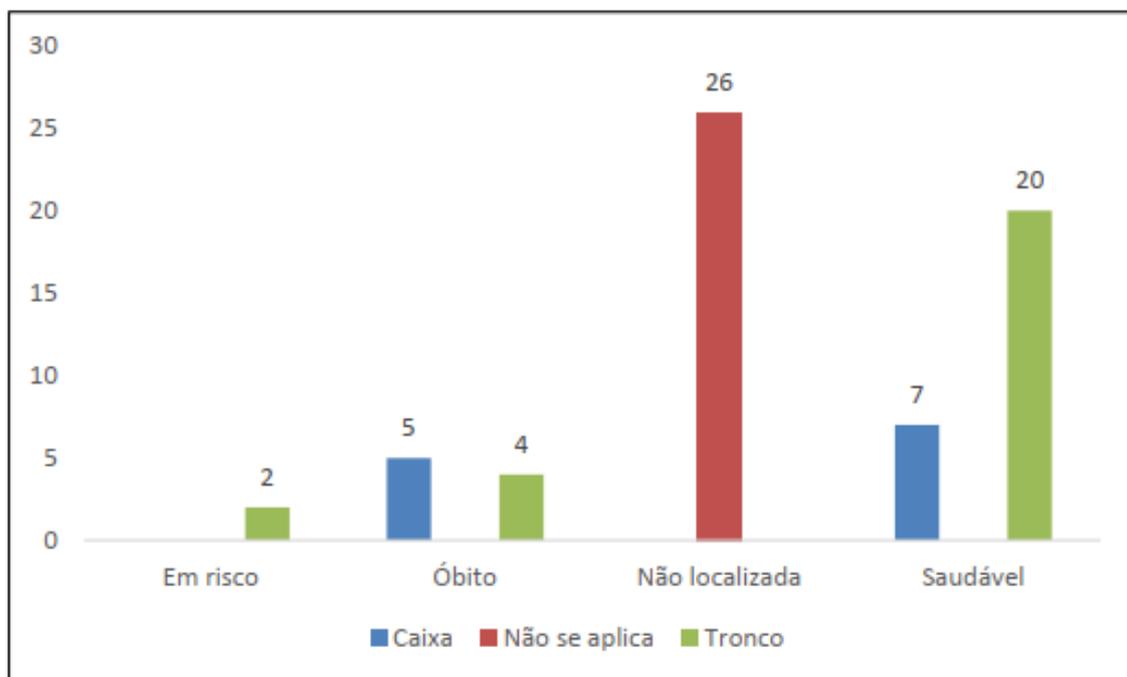
Figura 1.28. Status das colônias monitoradas durante a segunda campanha.

Quanto as colônias destinadas ao meliponário da KAÁ-ETÉ, soma-se as 5 colônias destinadas quando da execução do Programa de Afugentamento e Resgate de Fauna, 4 colônias encontradas sob risco na primeira campanha do presente programa e duas colônias observadas sob risco na presente campanha, totalizado 11 colônias destinadas ao meliponário. Destas, 10 estão saudáveis e apenas uma, que foi entregue sem ter sido observada movimentação de indivíduos, no meliponário foi constatada a morte da colônia. Totalizando seis óbitos na presente campanha.

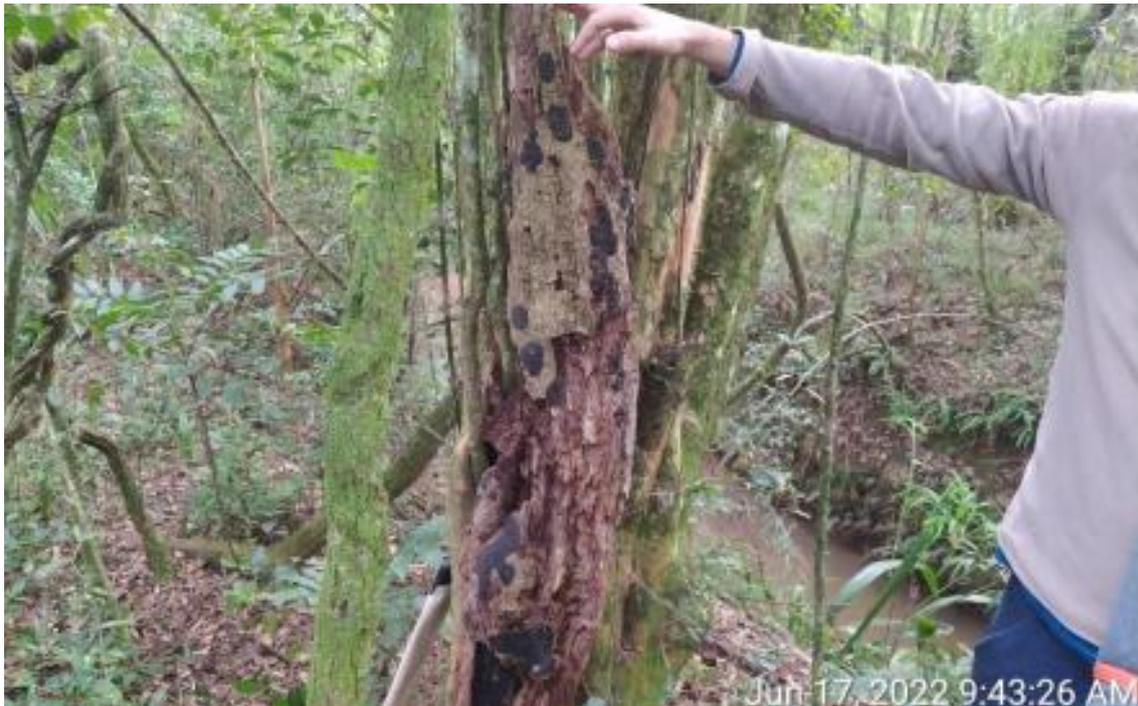
Ao longo do monitoramento da primeira campanha, quatro colônias foram observadas em situação de risco, três estavam em troncos podres e frágeis e uma estava em caixa racional também com sinais de apodrecimento (Figura 1.31). Devido ao deterioramento dos locais colonizados, representando um risco para as colônias, essas foram destinadas ao meliponário da KAÁ-ETÉ. São duas colônias da espécie *Friesella schrottkyi* (mirimpreguiça), uma *Melipona marginata* (manduri) e uma *Plebeia* sp. (mirim).

Figura 1.31. Colônia de *Plebeia* sp. (mirim) em tronco em estado avançado de decomposição.
Fonte: Caruso Jr.

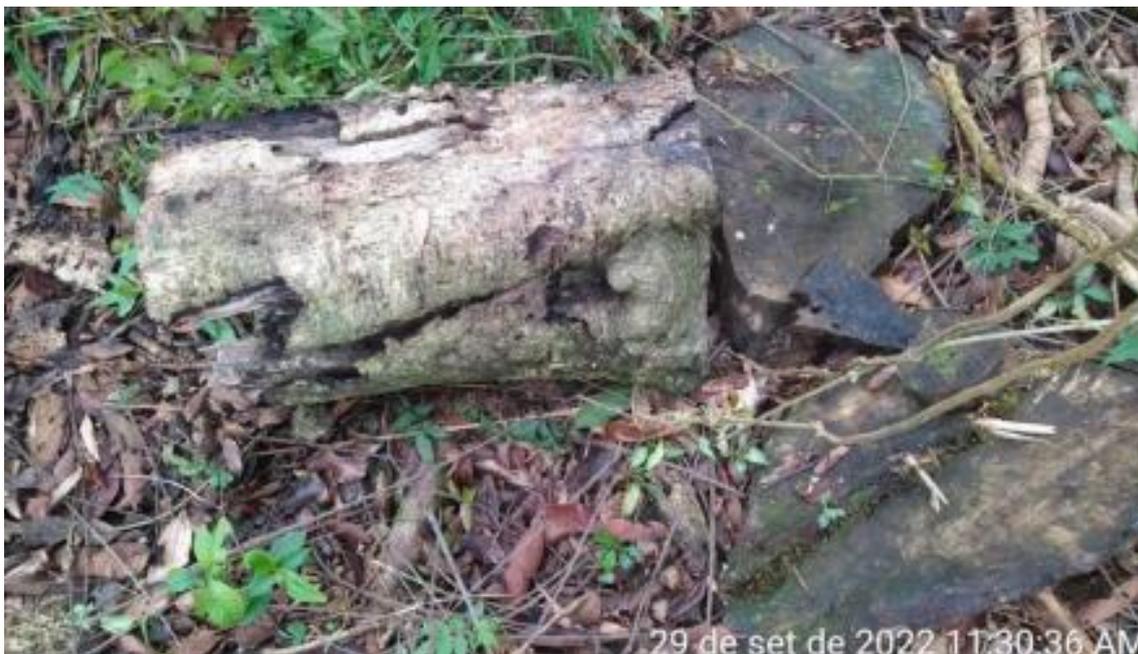
Durante a segunda campanha de monitoramento, outras duas colônias foram localizadas em situação de risco e foram destinadas ao meliponário da KAÁ-ETÉ, ambas estavam em troncos podres e em local com sinais de que terceiros haviam mexido (Figura 1.32). Trata-se de colônias da espécie *Plebeia remota* e *Plebeia emerina*.

Figura 1.32. Colônia de *Plebeia remota* (mirim) encontrada tombada em local diferente do realocado e com o tronco em decomposição.
Fonte: Caruso Jr.

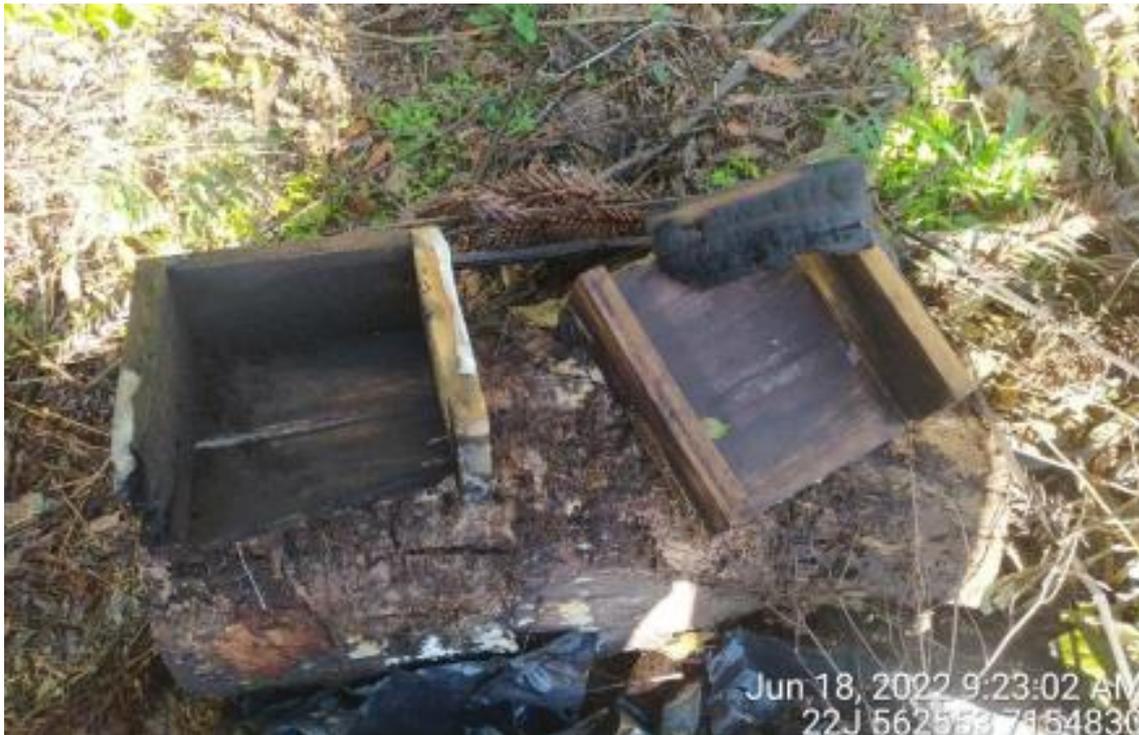
Durante a primeira campanha de monitoramento do presente programa, foram observados o óbito de 20 colônias, 14 delas haviam sido realocadas no próprio tronco de origem e seis haviam sido manejadas para caixas racionais. Entre os motivos dos óbitos temos: o deterioramento de troncos e caixas (N = 4), foram encontrados abandonados e podres; a remoção por terceiros (N = 4), foram encontrados apenas sinais da presença das caixas e troncos, como os arames utilizados para prender as caixas e troncos nas árvores e as fitas adesivas utilizadas para vedação das caixas; o manejo florestal das áreas (N = 3), foi constatado que as árvores do local foram suprimidas e em uma ocasião carbonizadas (Figura 1.33); realocações mal executadas (N = 4), foram encontradas as caixas e troncos, no entanto a realocação destas não foi adequado, duas estavam muito próximas ao solo e a vegetação cobriu o local de entrada e saída da colônia, uma caixa ficou entreaberta favorecendo a entrada de invasores e umidade, e um tronco não foi preso adequadamente e tombou; ainda outras cinco colônias vieram a óbito, contudo, não foi possível apontar a causa do óbito.

Figura 1.33. Caixa racional encontrada em área suprimida e carbonizada.
Fonte: Caruso Jr.

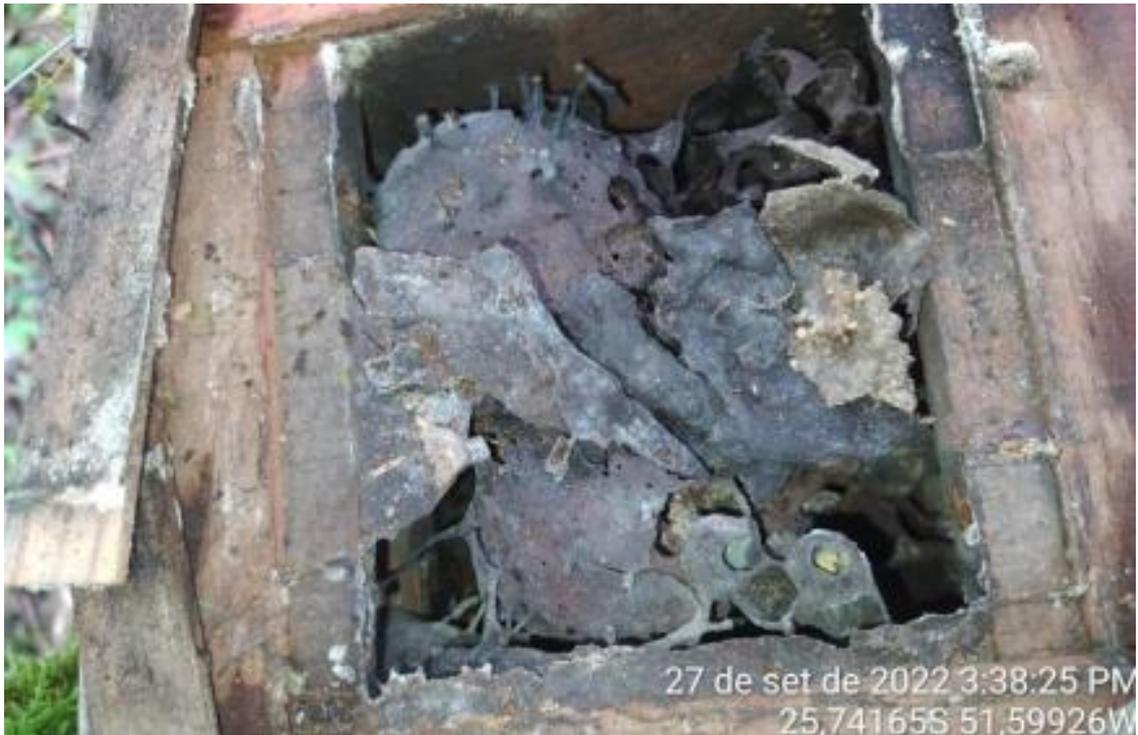
Com a realização da segunda campanha de monitoramento foram registrados nove óbitos, seis destas não haviam sido encontradas na primeira campanha e tiveram como causa do óbito: furto ($N = 3$); e colônia foi muito avariada quando do resgate e realocação e não conseguiu se recuperar ($N = 3$) (Figura 1.34). Os outros três óbitos são de colônias localizadas na primeira campanha de monitoramento, contudo por conta das temperaturas amenas na ocasião, não havia sido observado movimentação e nesta campanha foi confirmada o óbito destas colônias.

Figura 1.34. Caixa tomada por formigas.

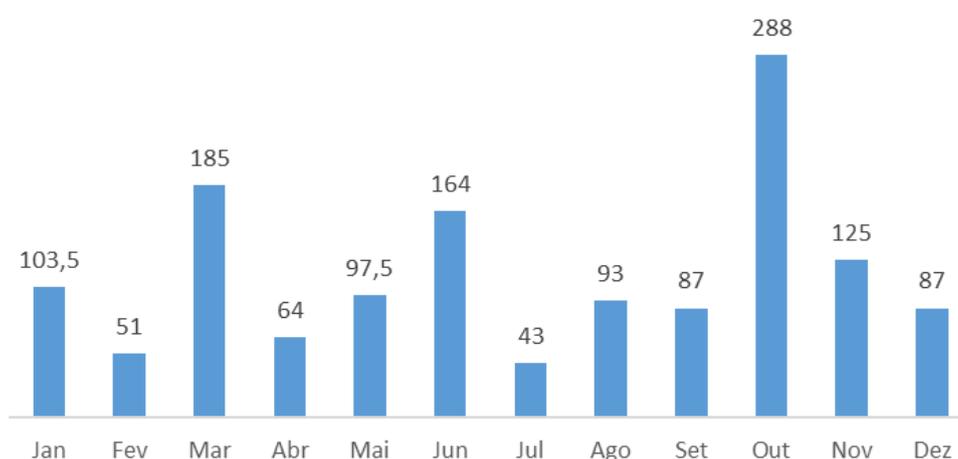
Em 2022 o acumulado de precipitação totalizou 1388 mm, com média mensal de 115,66 mm, sendo o mês de outubro o de maior precipitação e o mês de julho o de maior estiagem (Figura 1.41. Registro mensal da precipitação pluviométrica em 2022.Figura 1.41).

Figura 1.41. Registro mensal da precipitação pluviométrica em 2022.

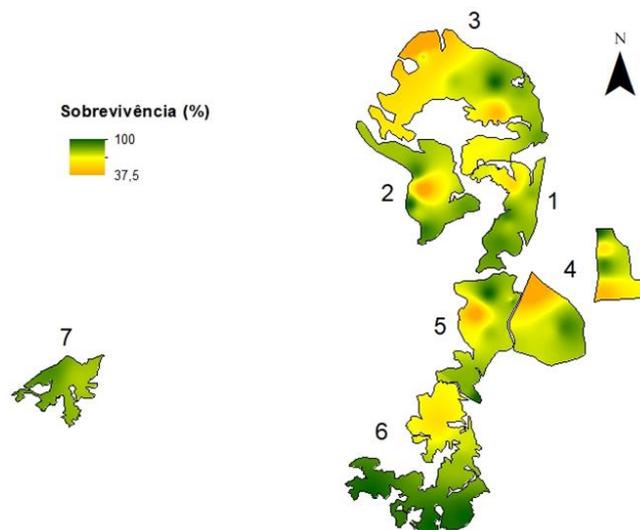
Utilizando os mapas de calor, através da Figura 1.49 e a Figura 1.50 é possível visualizar que o setor 1 apresenta elevada taxa de sobrevivência, devido aos métodos utilizados na área com escarificação de solo e plantio de plantas forrageiras, além da condição plana do relevo e solo de boa qualidade. Em relação ao Setor 6, a elevada taxa de sobrevivência dá-se principalmente pelo fato de haver diversos indivíduos regenerantes então menos mudas foram plantadas e essas apresentaram elevada taxa de sobrevivência. Isso pode ter ocorrido devido aos indivíduos regenerantes servirem como proteção para as novas mudas evitando desidratação pela exposição ao plano sol em grandes períodos, situação que também ocorreu no setor 7.

Figura 1.49. Mapa de calor ilustrando a sobrevivência das mudas plantadas nos sete setores avaliados.

Os locais da Figura 1.49 com coloração mais laranja (norte do setor 3 e 4 e região central do setor 2 e 5), apresentaram menor taxa de sobrevivência. Isso em função de no caso do setor 02 e 03 e 05, nesses pontos ainda não houve replantios e são pontos com grande densidade de braquiária (Figura 1.51). No caso do setor, 04, trata-se de uma área íngreme em que o solo é muito raso e com elevada quantidade de pedregulhos (Figura 1.52), de modo que a drenagem é alta, prejudicando o desenvolvimento de uma maior variedade de espécies.

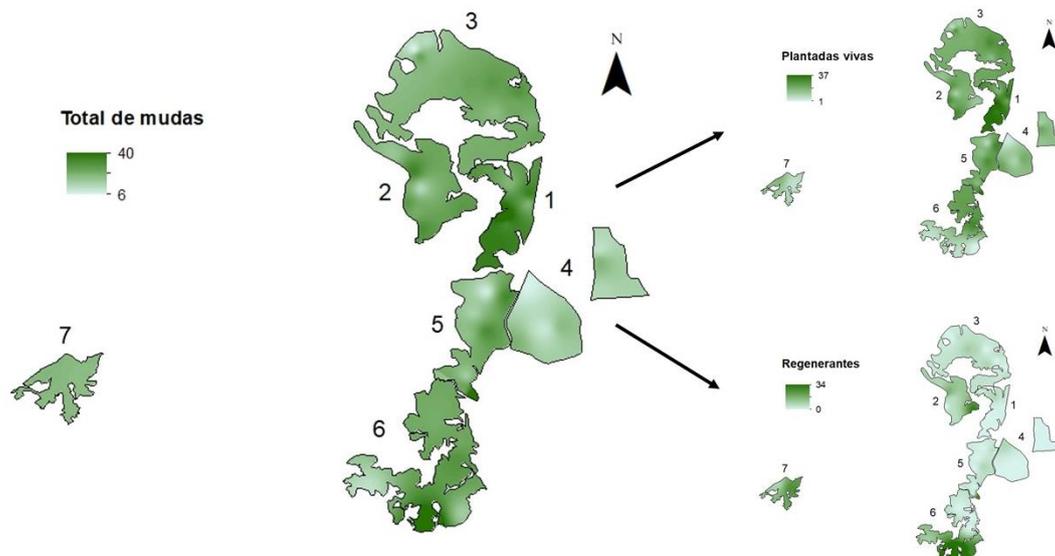
Figura 1.50. Mapa de calor ilustrando a densidade de plantas vivas nos sete setores avaliados.

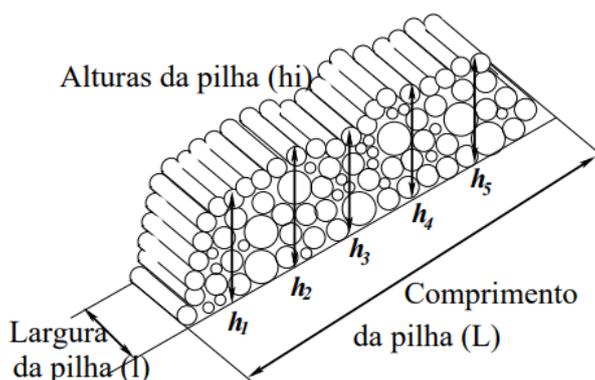
Para o cálculo do volume das pilhas de lenha, mede-se a largura (l), comprimento (L) e a média das diferentes alturas da pilha (h_i), conforme ilustrado na Figura 1.60.

Figura 1.60. Representação da pilha de lenha e seus pontos de medição.
